# DYNOPLUS - İZMİR YOLU ŞB

Rapor tarihi : 2025-09-16 11:34:14  
Rapor id : SP830FGF554

Alıcı: OTOPOİNT MOTORLU ARAÇLAR.. Araç: 34MZA397 - WF02N1ER52SJ59303 - FORD Coruier 2024 Manuel Dizel - Kilometre : 10797

## KAPORTA VE BOYA KONTROLÜ

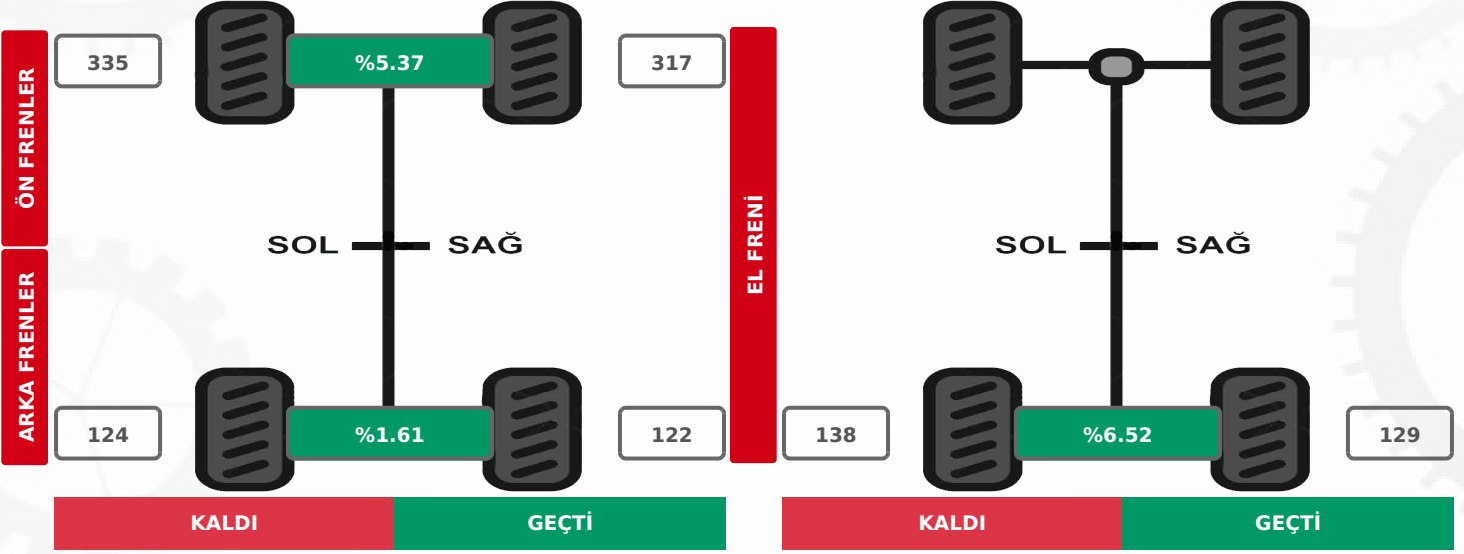
## FREN SÜSPANSİYON VE YANAL KAYMA

## SÜSPANSİYON TEST SONUÇLARI
