# DYNOPLUS - İZMİR YOLU ŞB

Rapor id : SP713FCF850

Alıcı: OTOPOİNT MOTORLU ARAÇLAR.. Araç: 34FYM102 - NM435600006X70676 - FIAT Egea 2022 Otomatik Dizel - Kilometre : 82432

## KAPORTA VE BOYA KONTROLÜ

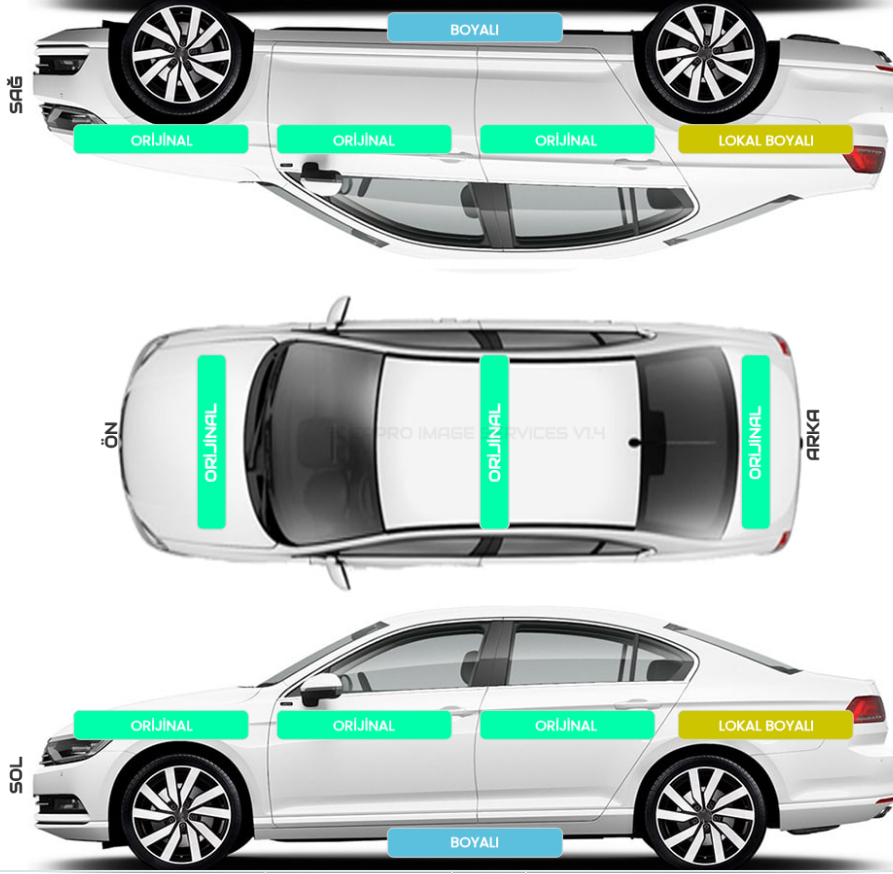
- O ORJİNAL
- B BOYALI
- IDB İÇ DIŞ BOYALI
- STB SÖK TAK BOYALI
- LB LOKAL BOYALI
- D DEĞİŞMİŞ
- CD ÇIKMA DEĞİŞMİŞ
- KSD KAPI SAÇI DEĞİŞMİŞ
- P PLASTİK
- K KAPLAMA
- C CAM
- PY PARÇA YOKTUR
- KS KASA
- ST SÖK TAK AYAR
- YB YARIM BOYALI
- İNB İNCE BOYALI
- LD LOKAL DEĞİŞMİŞ

| ! | Alt taban kontrolü | Sürtmeler var. | ! | Havuz sacı kontrolü | Sürtme ezik var |

-Aracın muhtelif yerlerinde minimal düzeyde ezik çizik ve boyasız göçük düzeltmeler mevcut  
-Sağ arka kapiya lokal boya tozları kaçmış
