# DYNOPLUS - İZMİR YOLU ŞB

Rapor id : SP471CAE559

Alıcı: OTOPOİNT MOTORLU ARAÇLAR.. Araç: 34MPJ666 - VFEDYHT2SJ539397 - FİAT Doblo Manuel Dizel - Kilometre : 24128

## KAPORTA VE BOYA KONTROLÜ

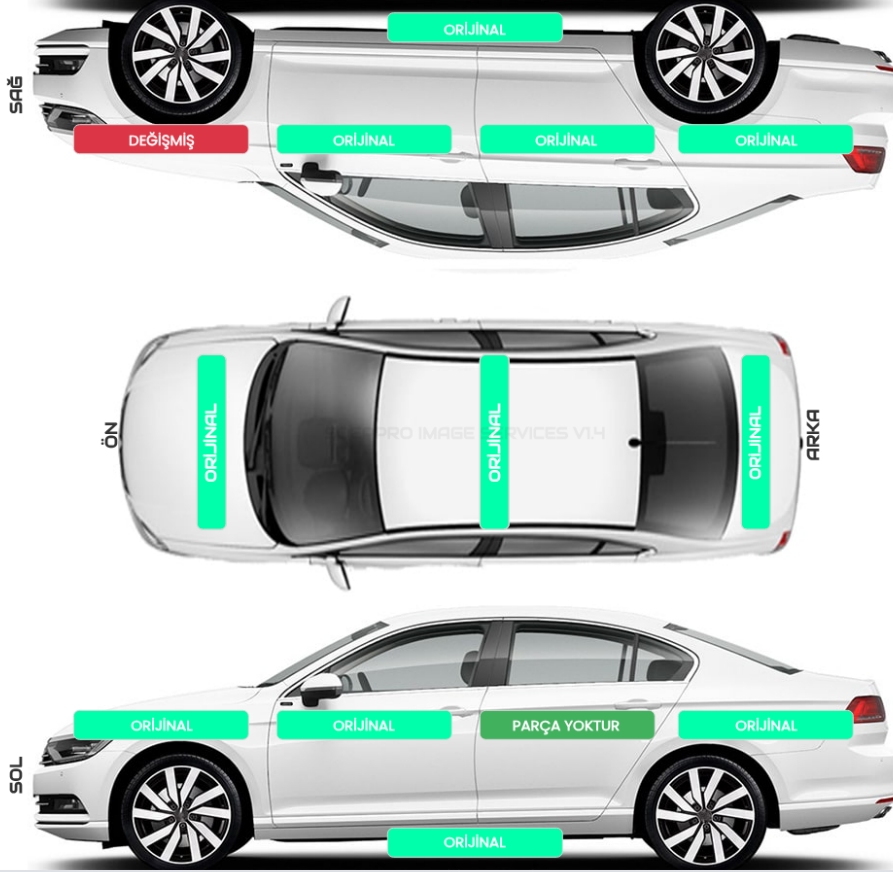
### Sağ far değişmiş

Aracın muhtelif yerlerinde minimal düzeyde ezik,çizik ve boyasız göçük düzeltmeler mevcut
