# DYNOPLUS - İZMİR YOLU ŞB

Rapor id : SP357DAF379

Alıcı: OTOPOINT MOTORLU ARAÇLAR.. Araç: 10AUB770 - WF0MXXGCHMPM55411 - FORD Focus 2023 Otomatik Dizel - Kilometre : 82719

## KAPORTA VE BOYA KONTROLÜ

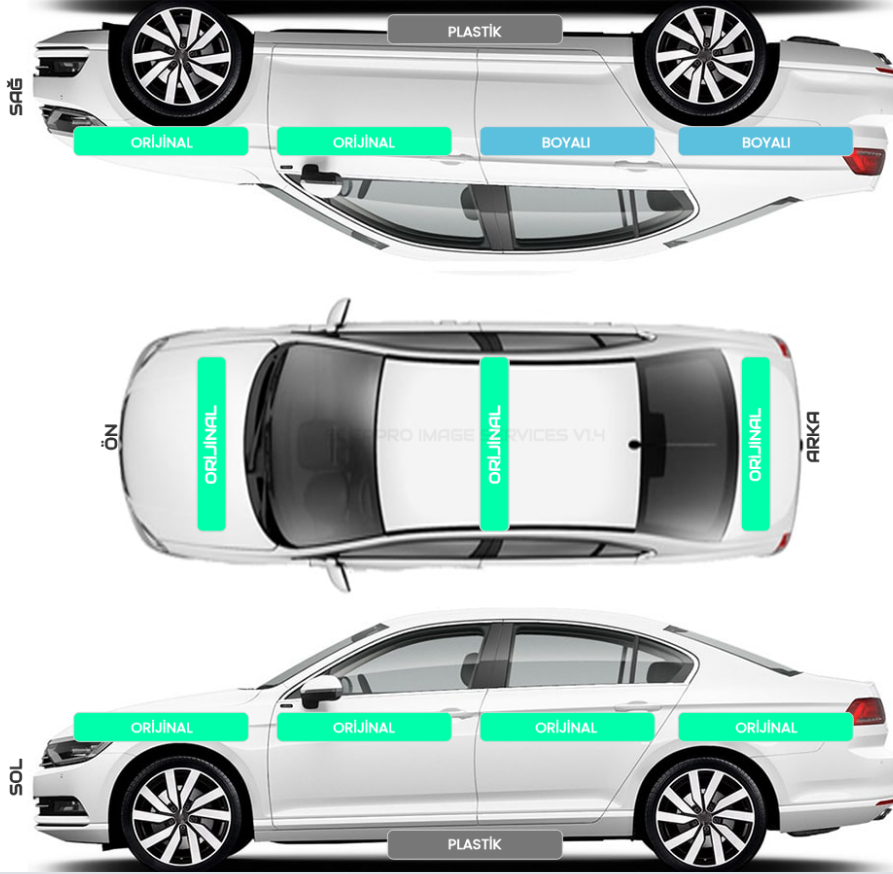
| ! | Alt taban kontrolü | Sürtmeler var. | ✓ | Havuz sacı kontrolü |

-Aracın muhtelif yerlerinde minimal düzeyde ezik ve çizikler mevcut  
-Alt taban muhafazalarında deformeler var  
-Ön cam değişmiş
