DYNOPLUS - İZMİR YOLU ŞB

Rapor tarihi : 2026-03-13 09:47:58
Rapor id : SP982EDB612

Alıcı: OTOPOINT MOTORLU ARAÇLAR.. Araç: 34NDM292 - WF02N1ERX2SU00899 - FORD Coruier Manuel Dizel - Kilometre : 15497

KAPORTA VE BOYA KONTROLÜ

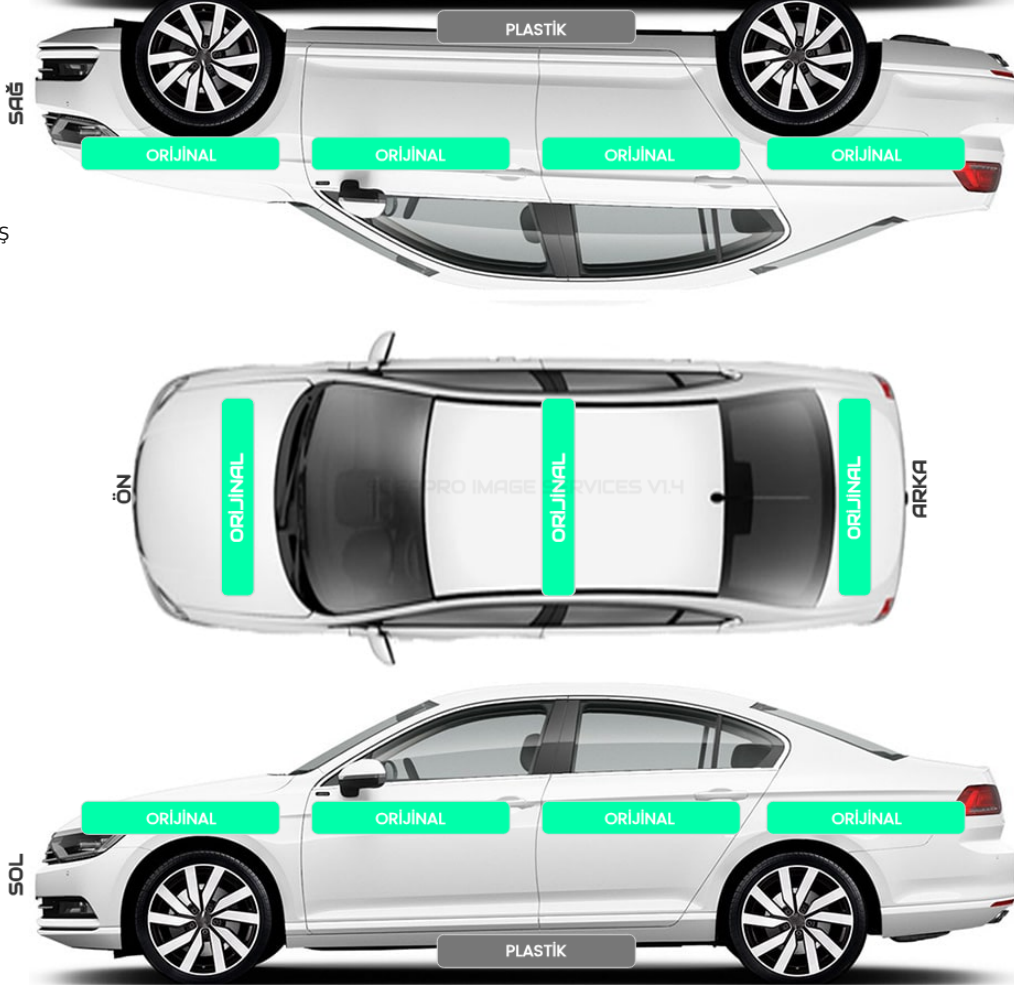
- Aracın muhtelif yerlerinde minimal düzeyde ezik ve çizikler mevcut
- Sağ ön kapıda ve sağ ön çamurlukta boyasız göçük düzeltme mevcut
