# DYNOPLUS - İZMİR YOLU ŞB

Rapor tarihi : 2025-09-25 16:37:00

Rapor id : SP620CDH506

Alıcı: OTOPOİNT MOTORLU ARAÇLAR.. Araç: 34KKZ329 - WF02N1ER82RA33768 - FORD Coruier 2024 Manuel Dizel - Kilometre : 27846

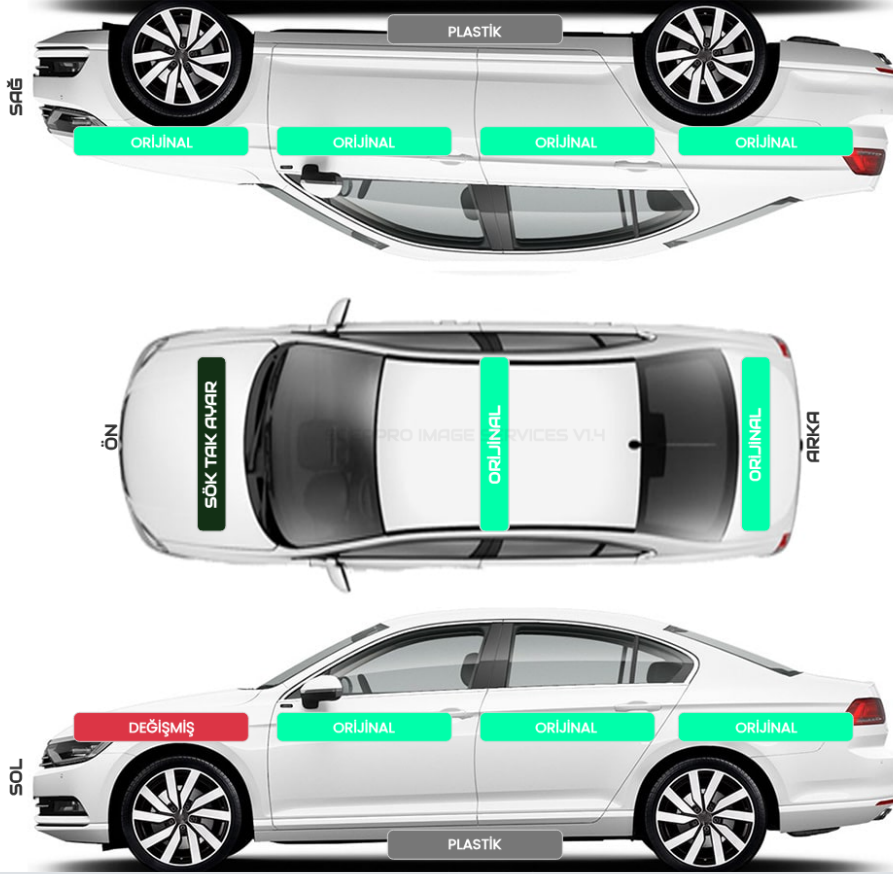
## KAPORTA VE BOYA KONTROLÜ

- Aracın muhtelif yerlerinde minimal düzeyde ezik ve çizikler mevcut
- Sol ön kapıda minik boyasız göçük düzeltmeler mevcu
- Sağ ön çamurluk içinde fabrikasyon korozyon koruma uygulamasından dolayı akıntı izleri var

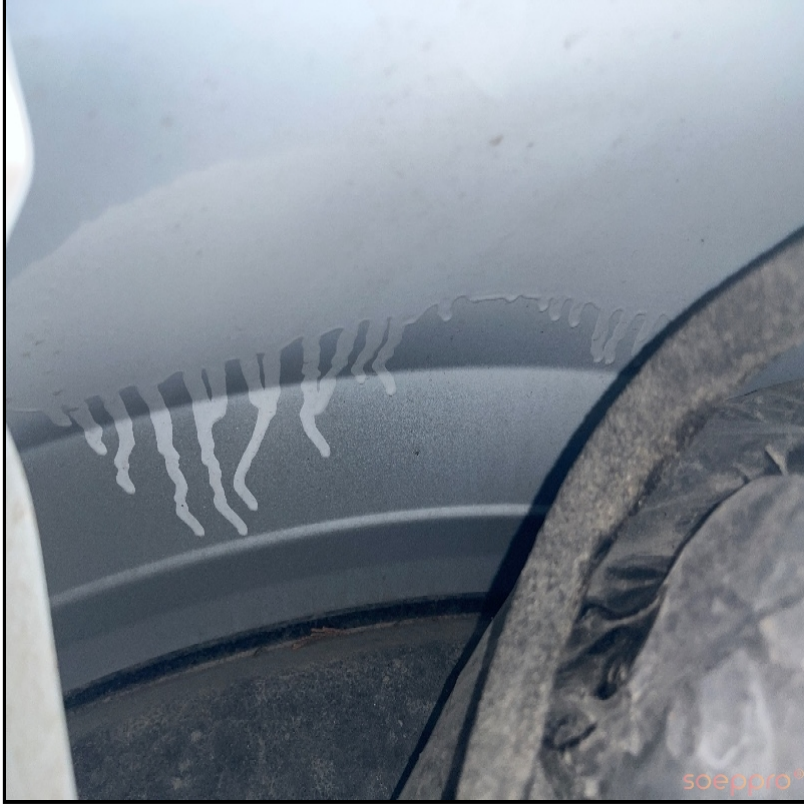
## ARACA AİT GÖRSELLER (SAYFA 1 / 1)

Sağ ön çamurluk içinde fabrikasyon iç yüzey korozyon koruma kaplaması akıntı izleri var
