# DYNOPLUS - İZMİR YOLU ŞB

Rapor tarihi : 2026-03-08 12:27:00

Rapor id : SP294EHB648

Alıcı: OTOPOINT MOTORLU ARAÇLAR.. Araç: 34DDB600 - NM0EXTTRELD84623 - FORD Transit 2020 Manuel Dizel - Kilometre : 212413

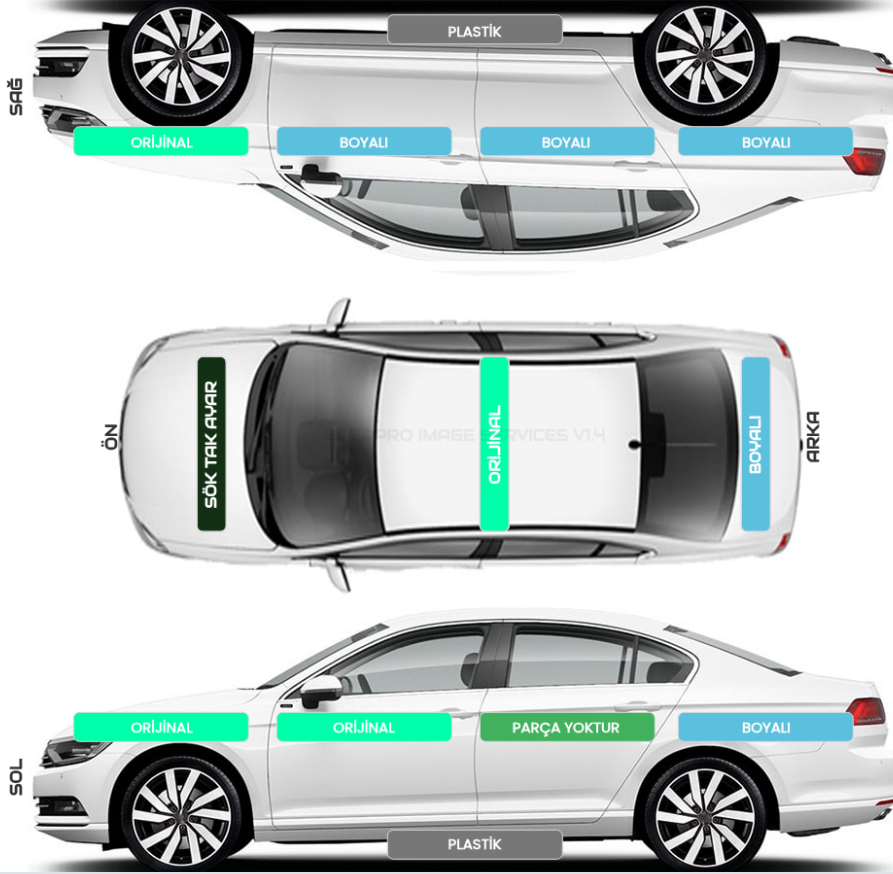
## KAPORTA VE BOYA KONTROLÜ

- O ORJİNAL
- B BOYALI
- IDB İÇ DİŞ BOYALI
- STB SÖK TAK BOYALI
- LB LOKAL BOYALI
- D DEĞİŞMİŞ
- ÇD ÇIKMA DEĞİŞMİŞ
- KSD KAPI SAÇI DEĞİŞMİŞ
- P PLASTİK
- K KAPLAMA
- C CAM
- PY PARÇA YOKTUR
- KS KASA
- ST SÖK TAK AYAR
- YB YARIM BOYALI
- İNB İNCE BOYALI
- LD LOKAL DEĞİŞMİŞ

| ✓ Sol üst direk kontrolü | ! Sağ üst direk kontrolü | Sağ üst direk boyalı. |

Sol arka direk boyalı  
Sağ arka direk boyalı  
Arac iç kısımlarında boya deformeleri ve mini hasarlar var  
Arka tampon demirinde ezik mevcut  
Aracın Muhtelif yerlerinde ezik Çizik ve boyasız göçük düzeltmeler mevcut
