## KAPORTA VE BOYA KONTROLÜ

# DYNOPLUS - İZMİR YOLU ŞB

Alıcı: OTOPOİNT MOTORLU ARAÇLAR.. Araç: 34KLD193 - WF02N1ER02RA27740 - FORD Tourneo 2024 Manuel Dizel - Kilometre : 17354

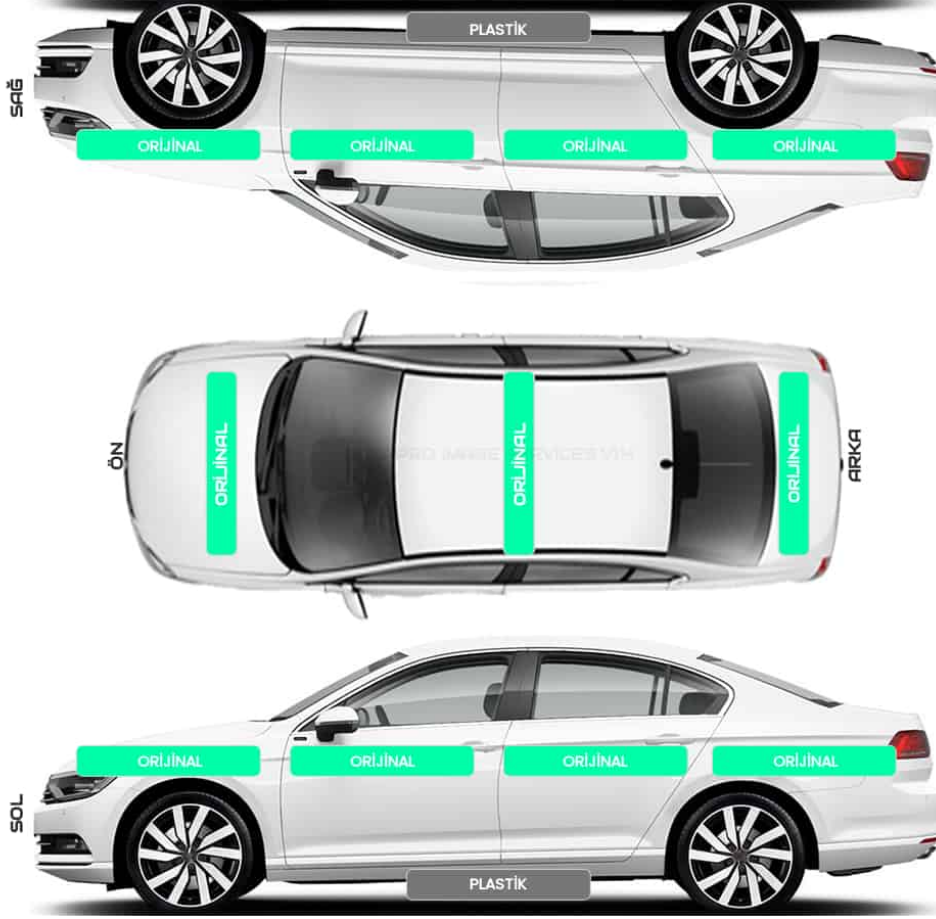
- O** ORJİNAL  
**B** BOYALI  
**IDB** İÇ DIŞ BOYALI  
**STB** SÖK TAK BOYALI  
**LB** LOKAL BOYALI  
**D** DEĞİŞMİŞ  
**ÇD** ÇIKMA DEĞİŞMİŞ  
**KSD** KAPI SAÇI DEĞİŞMİŞ  
**P** PLASTİK  
**K** KAPLAMA  
**C** CAM  
**PY** PARÇA YOKTUR  
**KS** KASA  
**ST** SÖK TAK AYAR  
**YB** YARIM BOYALI  
**İNB** İNCE BOYALI

KAPUT VE SOL ÖN ÇAMURLUKTA AYAR İŞÇİLİĞİ MEVCUT. ARAÇ GENELİNDE MİNİMAL DÜZEYDE EZİK VE ÇİZİK MEVCUT

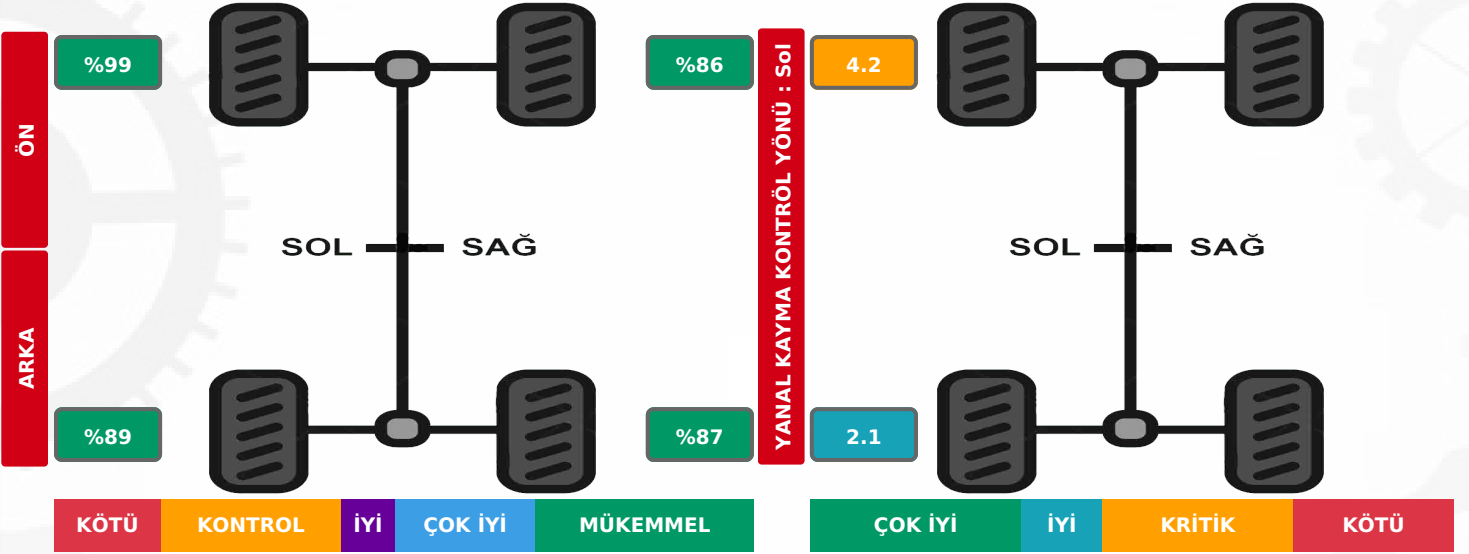
## YANAL KAYMA TEST SONUÇLARI

## SÜSPANSİYON TEST SONUÇLARI
