# DYNOPLUS - İZMİR YOLU ŞB

Rapor id : SP173EGF355

Alıcı: OTOPOİNT MOTORLU ARAÇLAR.. Araç: 34KHH410 - NM0CXHTTRCRR75318 - FORD Transit 2024 Manuel Dizel - Kilometre : 41476

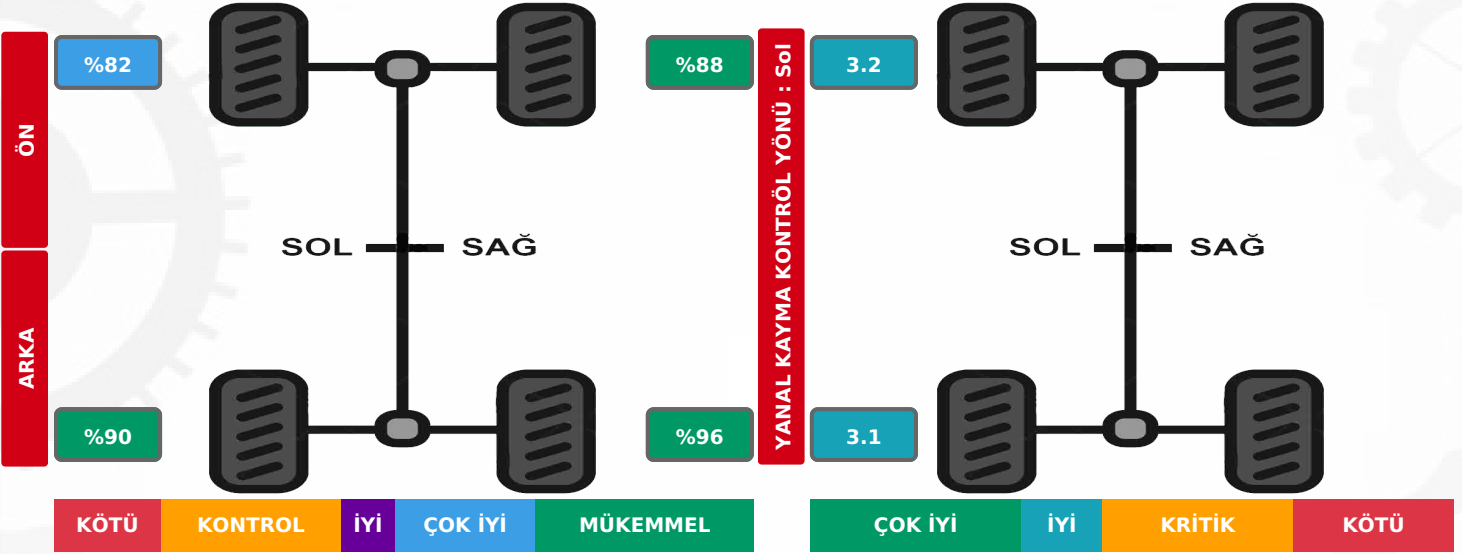
## YANAL KAYMA TEST SONUÇLARI

## SÜSPANSİYON TEST SONUÇLARI
