Sayfa : 1 / 18
EKSPERTİZ BİLGİLENDİRME SAYFASI

İşlem Tarihi:	11.10.2024 17:30:41 - 19:42:00	Şasi No:	NM435600006X88674
Marka :	TOFAS-FIAT	Model	EGEA CROSS STREET 1.6 M.JET 130 DCT / 2022

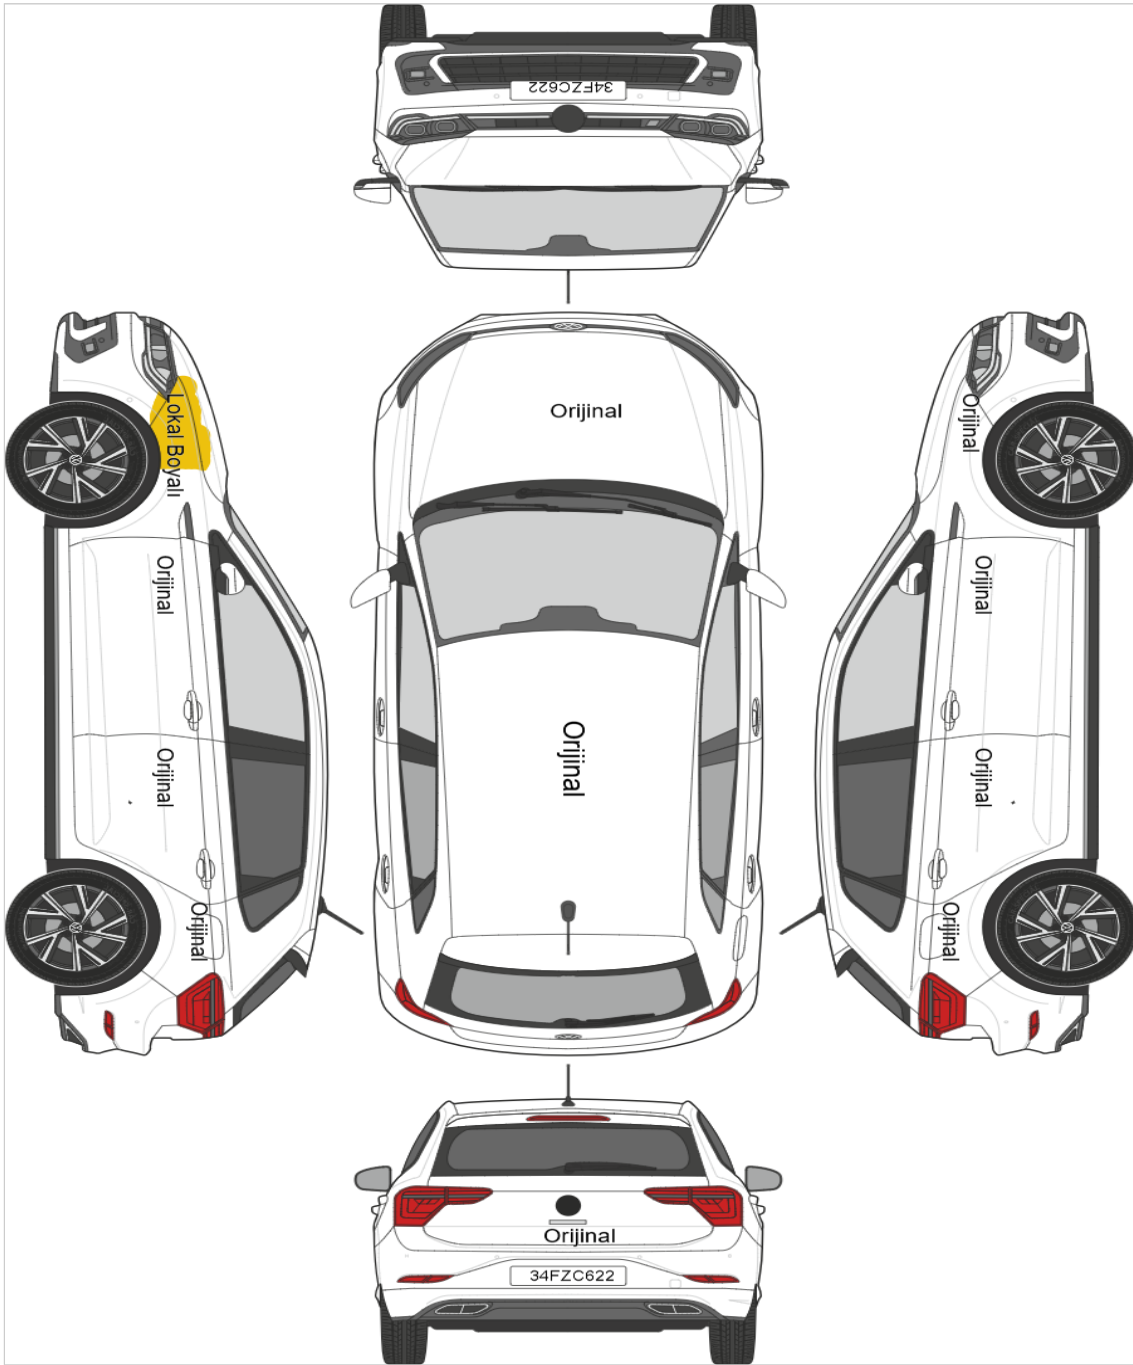
BOYA KAPORTA DIŞ KONTROLLER

BOYALI	DEĞİŞEN	LOKAL BOYALI	ORİJİNAL	BOYALI İŞLEMLİ	DOLU GÖÇÜĞÜ	HASARLI	EZİK GÖÇÜK	SÖKÜLÜP TAKILMIŞ
--------	---------	--------------	----------	----------------	-------------	---------	------------	------------------

BOYA KAPORTA KONTROLLERİ 2 SAYFADAN OLUŞMAKTADIR

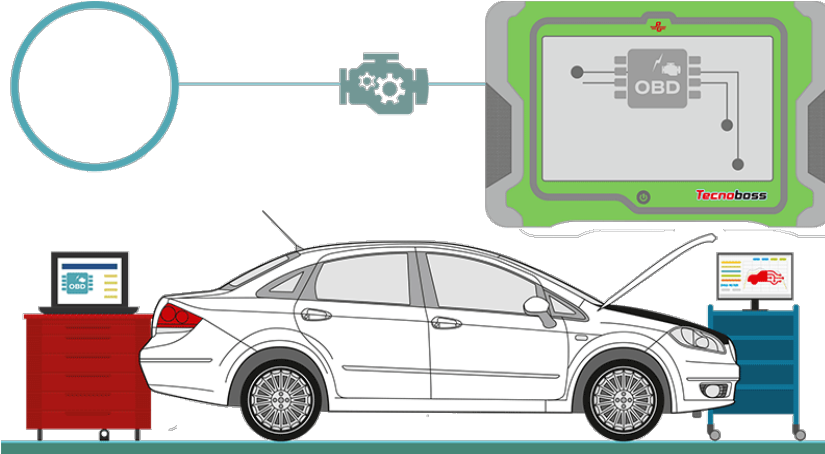
OBD ELEKTRONİK KONTROL SONUCU

95. ABS/ESP/ESR Fren Elektroniği Ecu/Obd Arıza Kaydı	Yok
96. Dijital Klima Elektroniği Ecu/Obd Arıza Kaydı	Yok
97. Motor Elektroniği Ecu/Obd Arıza Kaydı	Yok
98. Hava Yastığı Elektroniği Ecu/Obd Arıza Kaydı	Yok
99. Otomatik Şanzıman Elektroniği Ecu/Obd Arıza Kaydı	Yok
100. Akü	İyi
101. Radyo	Çalışıyor
102. Park Sensörü	Sağlam
103. Multi Medya	Çalışıyor
104. Direksiyon Kumanda Elektroniği	Çalışıyor
105. Klima Kontrol Paneli Elektronikleri	Çalışıyor
106. Gösterge Panel Elektronikleri	Çalışıyor
107. Yol Bilgisayarı	Çalışıyor
108. Kameralar	Yok
109. Beyin Aktif Ve Pasif Arıza İncelemesi Ve Raporlaması	Yok
