# DYNOPLUS - İZMİR YOLU ŞB

Rapor id : SP637DEA328

Alıcı: OTOPOİNT MOTORLU ARAÇLAR.. Araç: 34MZL573 - WF02N1ER72SJ58928 - FORD Coruier 2024 Manuel Dizel - Kilometre : 5850

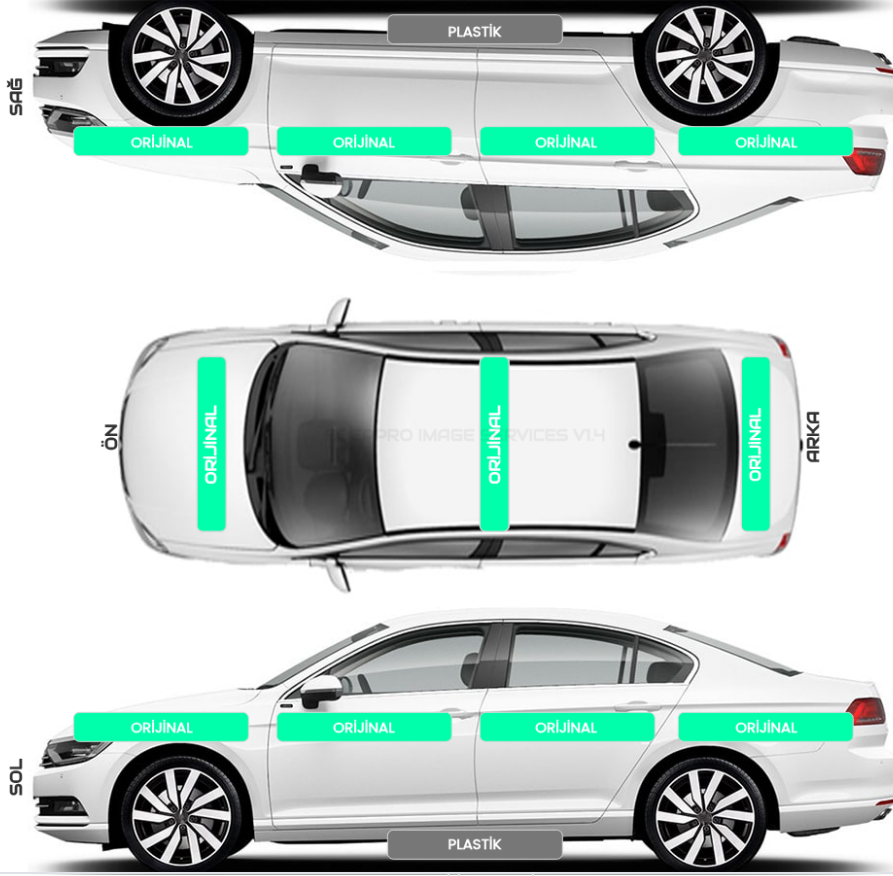
## KAPORTA VE BOYA KONTROLÜ

Aracın muhtelif yerlerinde minimal düzeyde ezik ve çizikler mevcut
