# DYNOPLUS - İZMİR YOLU ŞB

Alıcı: OTOPOINT MOTORLU ARAÇLAR.. Araç: 34GGL284 - NM426300006Y78070 - FİAT Doblo 2023 Manuel Dizel - Kilometre : 25229

## KAPORTA VE BOYA KONTROLÜ

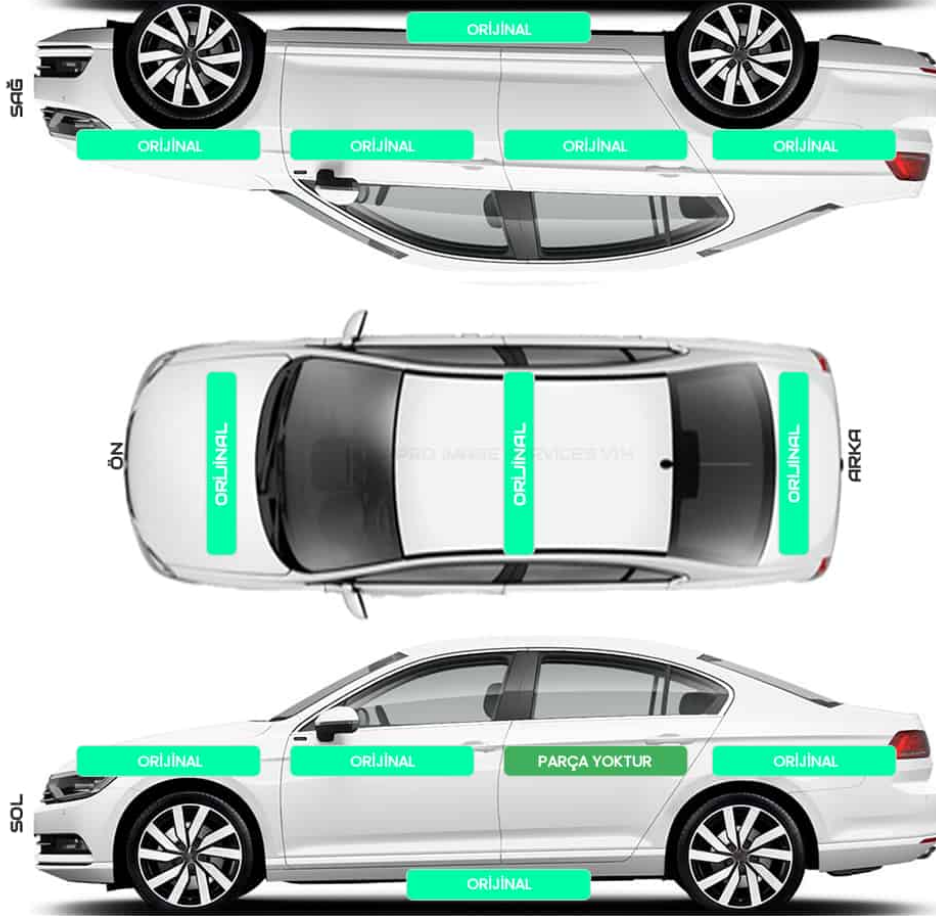
| ✓ Ön panel kontrolü | ! Arka panel kontrolü | Arka panelde ezilme var. |

Araçta ezikler ve çizikler var. Bagaj kapağında ve sol arka camurlukta boyasız göçük düzeltme mevcut. Arka panel hasarlı
