# DYNOPLUS - İZMİR YOLU ŞB

Alıcı: OTOPOİNT MOTORLU ARAÇLAR.. Araç: 06CGV771 - TMBCJ6NP0M7009054 - SKODA SUPERB laurin klement 4x4 2024 Otomatik Dizel - Kilometre : 86926

## KAPORTA VE BOYA KONTROLÜ

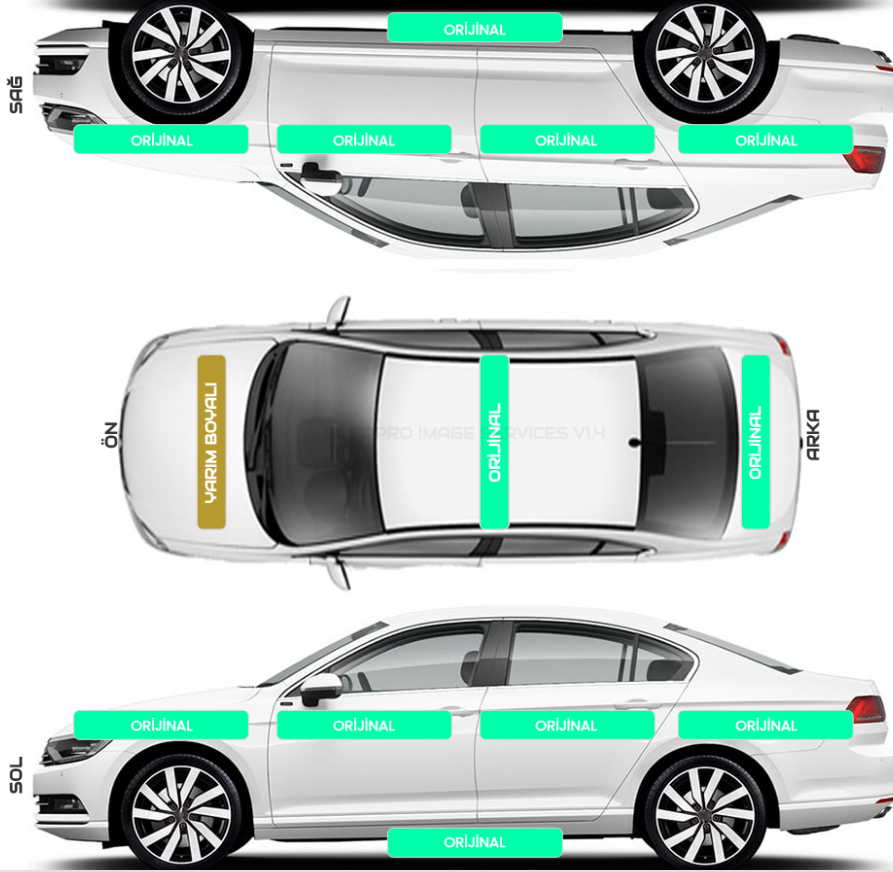
- O ORJİNAL
- B BOYALI
- IDB İÇ DIŞ BOYALI
- STB SÖK TAK BOYALI
- LB LOKAL BOYALI
- D DEĞİŞMİŞ
- CD ÇIKMA DEĞİŞMİŞ
- KSD KAPI SAÇI DEĞİŞMİŞ
- P PLASTİK
- K KAPLAMA
- C CAM
- PY PARÇA YOKTUR
- KS KASA
- ST SÖK TAK AYAR
- YB YARIM BOYALI
- İNB İNCE BOYALI

- Aracın fabrikasyon boya Mikron değerleri yüksek
- Sol ön far tamirli
- Aracın muhtelif yerlerinde minimal düzeyde ezik ve çizikler mevcut
