KADE OTO EKSPERTİZ OTOMOTİV GIDA SANAYİ VE TİCARET
ANONİM ŞİRKETİ
ÜÇEVLER MAH. ERSAN SK. NO:12/A NİLÜFER/BURSA

Rapor no.: 20260609162709

Plaka : 34NSB621

PLAKA34NSB621
MARKA.....FIAT
MODEL.....DUCATO
ÜRETİM YILI.....2025
ŞASE NO.....ZFA25000XSMB72293
MOTOR HACMİ.....2184
MOTOR GÜCÜ.....139
VİTES TÜRÜ.....Manuel
YAKIT TÜRÜ.....Dizel
ARAÇ RENGİ.....BEYAZ
GİRİŞ KİLOMETRE..18253
ÇIKIŞ KİLOMETRE...18253
GİRİŞ TARİHİ.....9.06.2026 16:27:09
ÇIKIŞ TARİHİ.....9.06.2026 16:31:32

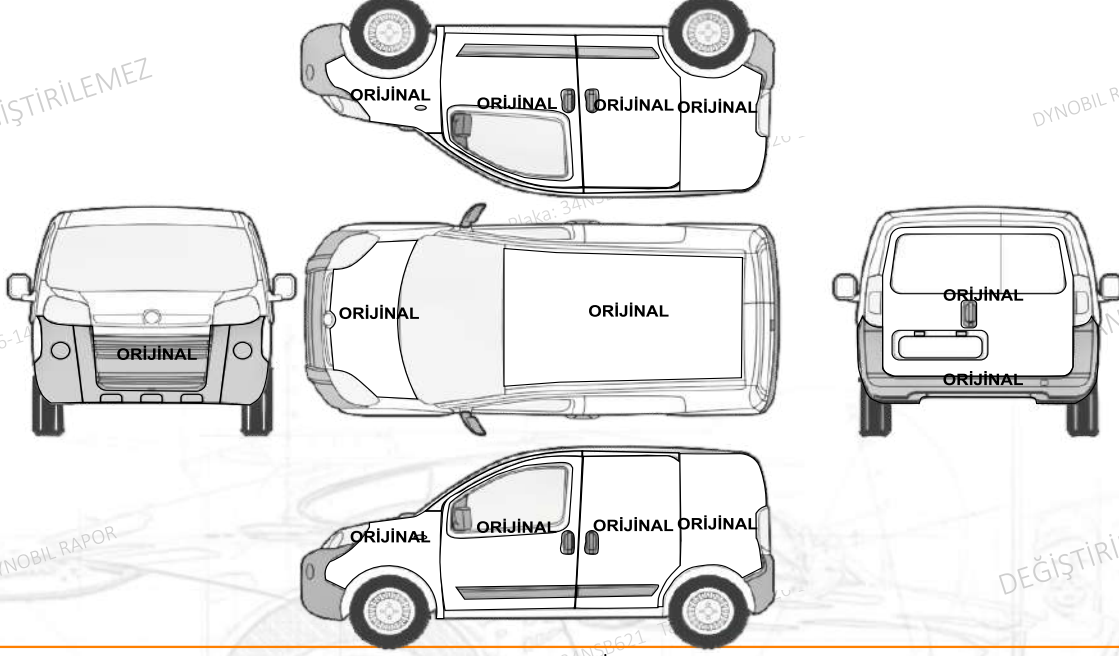
KAPORTA EKSPERTİZ RAPORU

Ön Panel	ORIJINAL	Bagaj Kapağı	ORIJINAL
Ön Kaput	ORIJINAL	Arka Panel	ORIJINAL
Sol Ön Çamurluk	ORIJINAL	Sağ Ön Çamurluk	ORIJINAL
Sol Ön Kapı	ORIJINAL	Sağ Ön Kapı	ORIJINAL
Sol Arka Kapı	ORIJINAL	Sağ Arka Kapı	ORIJINAL
Sol Arka Çamurluk	ORIJINAL	Sağ Arka Çamurluk	ORIJINAL
Tavan	ORIJINAL	Dolu Göçükleri	YOK
Sol Marşbiyel	ORIJINAL	Sağ Marşbiyel	ORIJINAL
Karasörde ezik ve çizikler	VAR		
Sol Ön Cam Direği	ORIJINAL	Sağ Ön Cam Direği	ORIJINAL
Sol Orta İç Direk	ORIJINAL	Sağ Orta İç Direk	ORIJINAL
Sol Ön İç Direk	ORIJINAL	Sağ Ön İç Direk	ORIJINAL
Sol Arka Kapı Kilit Karşılığı	ORIJINAL	Sağ Arka Kapı Kilit Karşılığı	ORIJINAL
Ön Tampon Demiri	ORIJINAL	Alt Taban Sacı	ORIJINAL
Arka Tampon Demiri	ORIJINAL	Bagaj Havuzu	ORIJINAL
Sol Kılıç Sacı	ORIJINAL	Sağ Kılıç Sacı	ORIJINAL
Sol Ön Podye	ORIJINAL	Sağ Ön Podye	ORIJINAL
Sol Ön Şase	ORIJINAL	Sağ Ön Şase	ORIJINAL
Sol Arka Podye	ORIJINAL	Sağ Arka Podye	ORIJINAL
Sol Arka Şase	ORIJINAL	Sağ Arka Şase	ORIJINAL
