# DYNOPLUS - İZMİR YOLU ŞB

Rapor tarihi : 2026-02-16 18:19:24

Rapor id : SP754DCC157

07B5H081 - VF7SXHMRVRT003152 - CİTROEN C3 Manuel Benzin - Kilometre : 53537

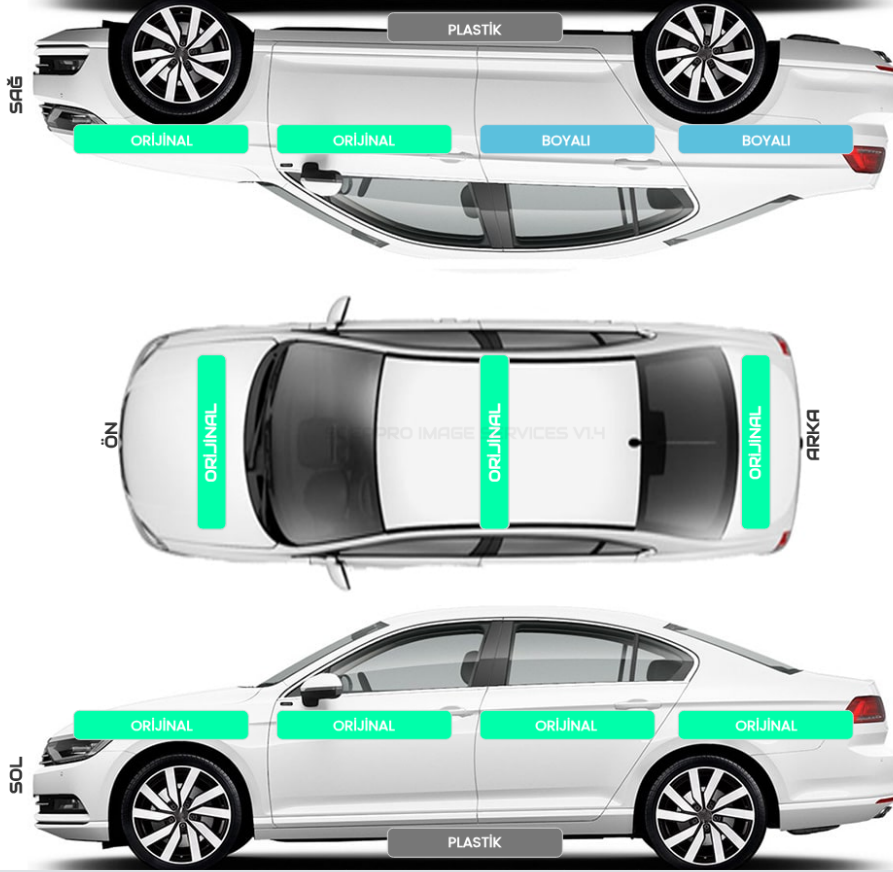
## KAPORTA VE BOYA KONTROLÜ

- O** ORJİNAL
- B** BOYALI
- IDB** İÇ DIŞ BOYALI
- STB** SÖK TAK BOYALI
- LB** LOKAL BOYALI
- D** DEĞİŞMİŞ
- ÇD** ÇIKMA DEĞİŞMİŞ
- KSD** KAPI SAÇI DEĞİŞMİŞ
- P** PLASTİK
- K** KAPLAMA
- C** CAM
- PY** PARÇA YOKTUR
- KS** KASA
- ST** SÖK TAK AYAR
- YB** YARIM BOYALI
- İNB** İNCE BOYALI
- LD** LOKAL DEĞİŞMİŞ

Arka tampon demiri hafif ezik  
Aracın muhtelif yerlerinde minimal düzeyde ezik ve çizikler mevcut

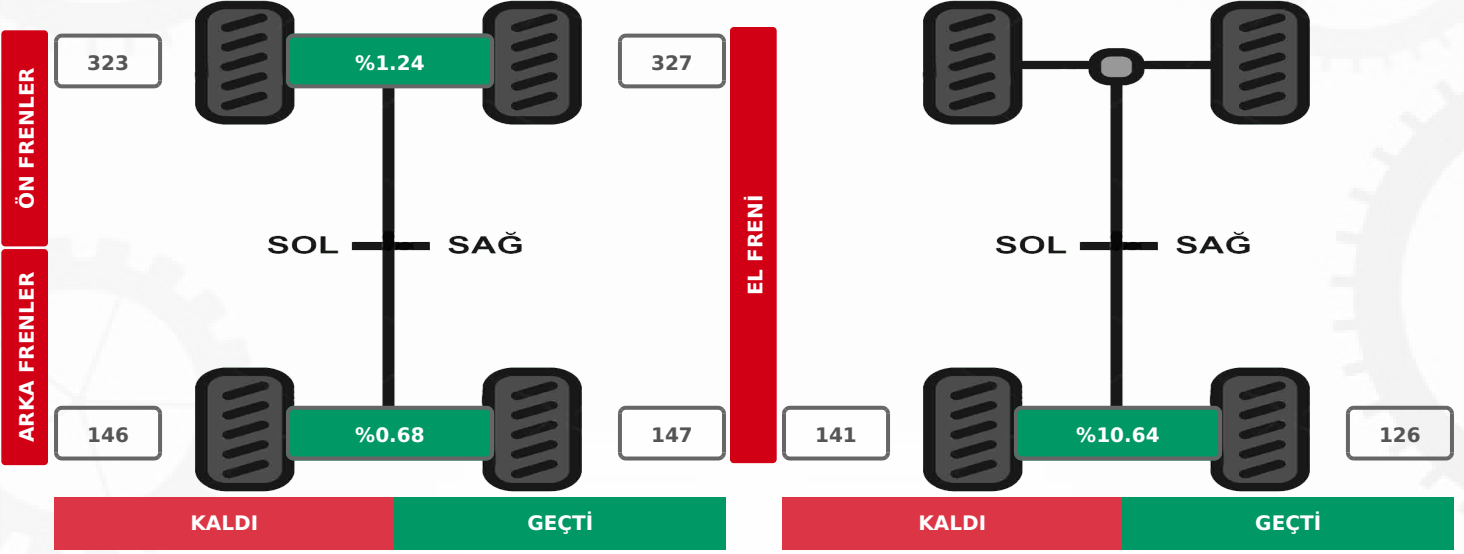
## FREN SÜSPANSİYON VE YANAL KAYMA

## SÜSPANSİYON TEST SONUÇLARI
