# DYNOPLUS - İZMİR YOLU ŞB

Rapor tarihi : 2025-11-05 11:28:00

Rapor id : SP537EBE297

Alıcı: OTOPOINT MOTORLU ARAÇLAR.. Araç: 59AGV476 - WVGZZA1ZPV554653 - VOLKSWAGEN Troc 2022 Otomatik Benzin - Kilometre : 26007

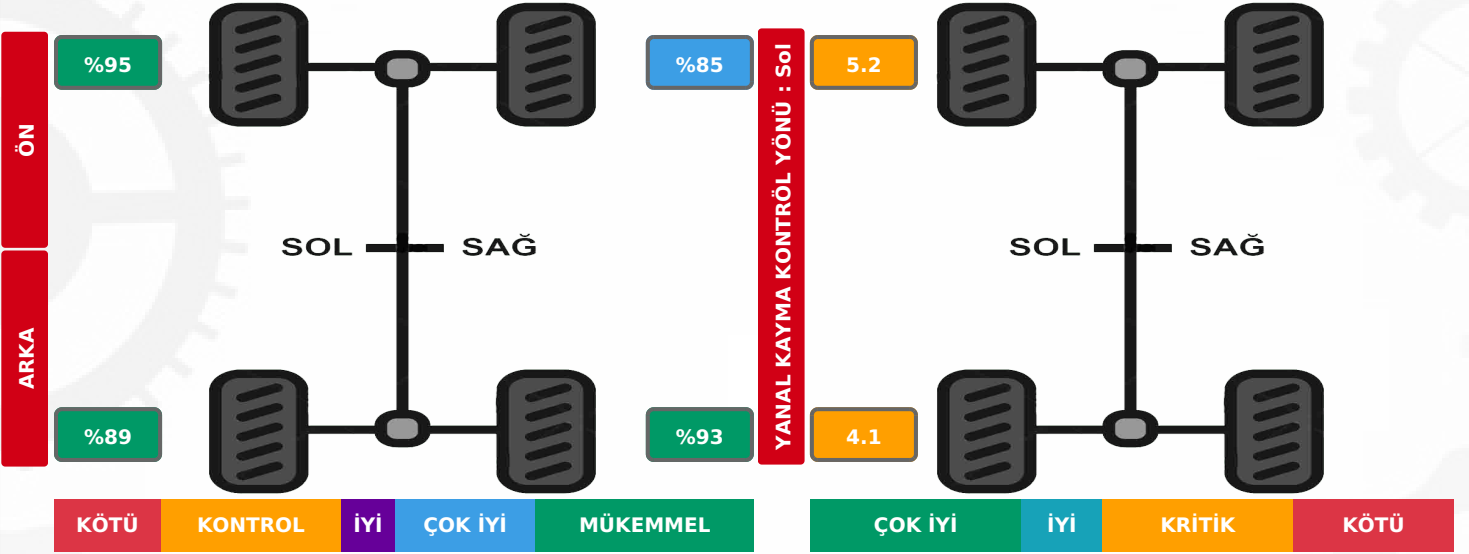
## YANAL KAYMA TEST SONUÇLARI

## SÜSPANSİYON TEST SONUÇLARI
