Sayfa : 1 / 15  
EKSPERTİZ BİLGİLENDİRME SAYFASI

Bayi Adı	Bursa İzmir Yolu		
Bayi Adres	Pilot Garage Oto Ekspertiz Bursa / İzmir Yolu Alaaddinbey Mah. Ayfatma Cad Mese-5 İş Merkezi C Blok No: 5 C/B, 16120 Nilüfer/Bursa		
Bayi Telefon	+902244410020		
Bayi HYB No	16-HYB-3930		
Rapor Numarası	3527471	Tarih	07.10.2024
Ekspertiz Paketi	Otopoint Business	Paket Tutarı	-
Plaka	34CTK265	Şasi	NMOCXXTTRCLA36931
KM	160,045	Yıl	2020
Marka	FORD	Model	TRANSİT
Yakıt Tipi	Dizel	Motor Gücü	125 KW - 167 BG
Renk	BEYAZ	Motor Numarası	
ARAÇ SAHİBİ BİLGİLERİ		ALICI MÜŞTERİ BİLGİLERİ	
Ad Soyad	OTOPOİNT MOTORLU ARAÇLAR SATIŞ SERVİS SANAYİ TİCARET LİMİTED ŞİRKETİ	Ad Soyad	OTOPOİNT MOTORLU ARAÇLAR SATIŞ SERVİS SANAYİ TİCARET LİMİTED ŞİRKETİ
TC/Vergi/Mersis		TC/Vergi/Mersis	1
Telefon	1	Telefon	1

İşlem Tarihi:	07.10.2024   10:22:05 - 10:40:51	Şasi No:	NM0CXXTTRCLA36931
Marka :	FORD	Model	TRANSİT / 2020

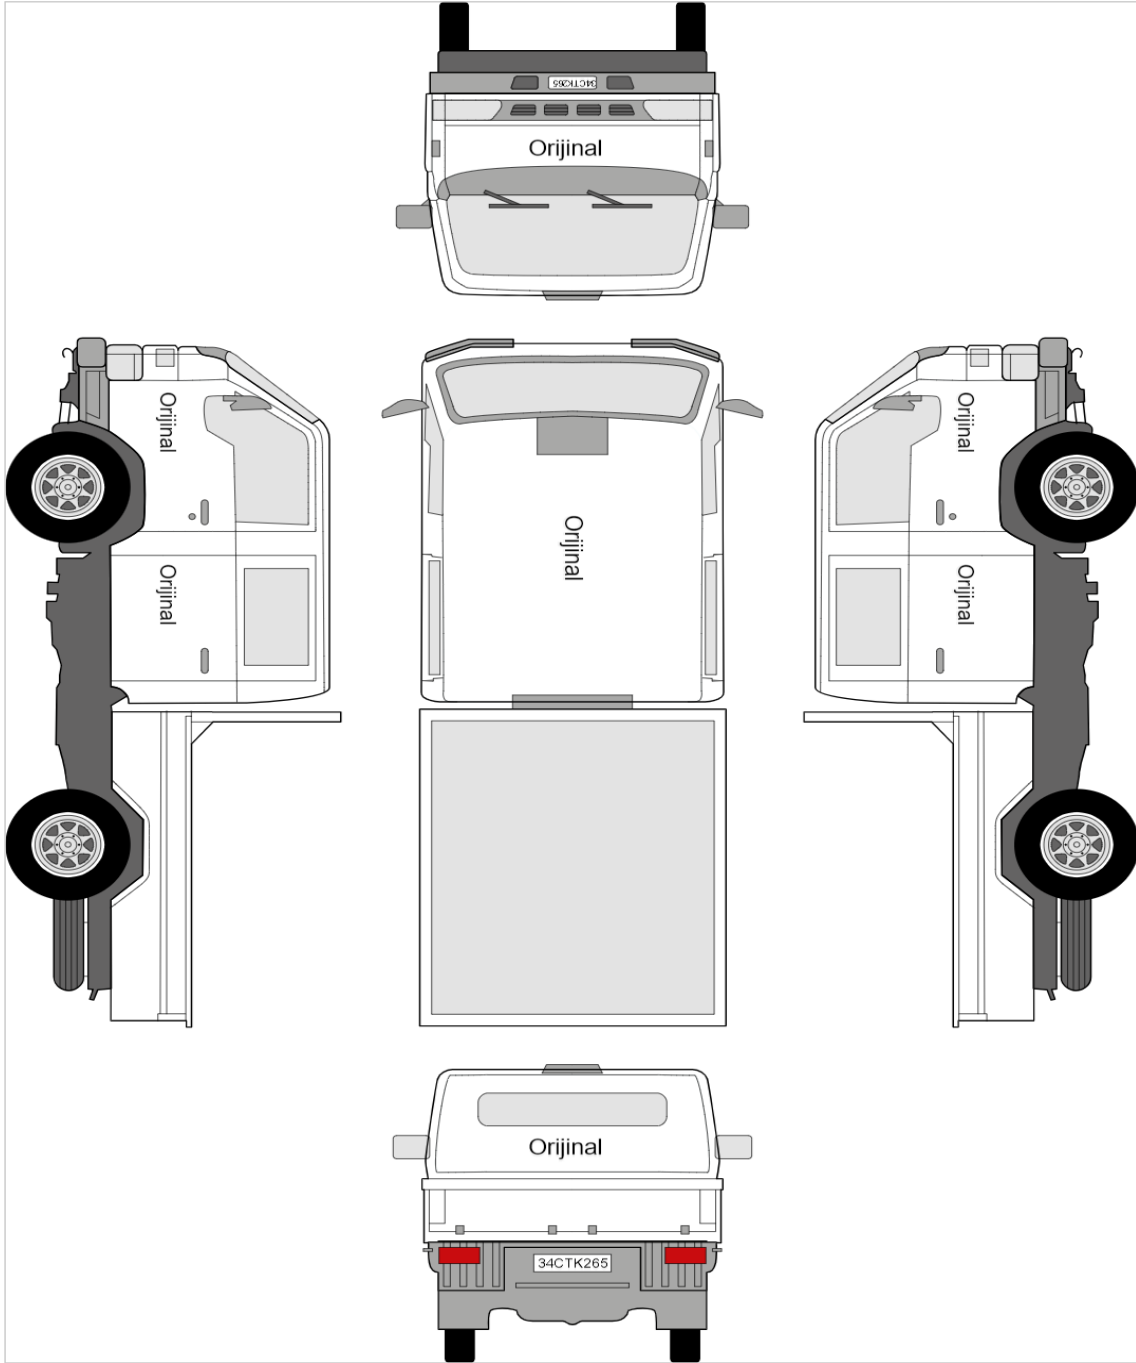
BOYA KAPORTA DIŞ KONTROLLER

BOYALI	DEĞİŞEN	LOKAL BOYALI	ORİJİNAL	BOYALI İŞLEMLİ	DOLU GÖÇÜĞÜ	HASARLI	EZİK GÖÇÜK	SÖKÜLÜP TAKILMIŞ
--------	---------	--------------	----------	----------------	-------------	---------	------------	------------------

60. Sol Ön Şasi	Orijinal
61. Sağ Ön Şasi	Orijinal
62. Güneş Yanığı	Yok
63. Podye Sol	Orijinal
64. Podye Sağ	Orijinal
65. Amortisör Kulesi Sol	Orijinal
66. Amortisör Kulesi Sağ	Orijinal
67. Sol Üst Direk	Orijinal
68. Sağ Üst Direk	Orijinal
69. Sol Ön Direk	Orijinal
70. Sağ Ön Direk	Orijinal
71. Sol Kapı Orta Direk	Orijinal
72. Sağ Kapı Orta Direk	Orijinal
73. Sol Arka Çamurluk Kilit Karşılığı	Orijinal
74. Sağ Arka Çamurluk Kilit Karşılığı	Orijinal
75. Sol Alt Marşpiyel	Plastik Kaplama
76. Sağ Alt Marşpiyel	Plastik Kaplama
77. Ön Panel	Plastik
78. Arka Panel	Orijinal
79. Ön Tampon	Plastik
80. Arka Tampon	Plastik
81. Taban Sacı	Sağlam
82. Bagaj İç Havuz Sacı	Orijinal
83. Sağ Ön Çamurluk Davlumbazı	Sağlam
84. Sol Ön Çamurluk Davlumbazı	Sağlam
85. Sağ Arka Çamurluk Davlumbazı	Sağlam
86. Sol Arka Çamurluk Davlumbazı	Sağlam
87. Çizik/Gamze/Göçükler	! Var

SAĞ ARKA DİREK HASARLI.

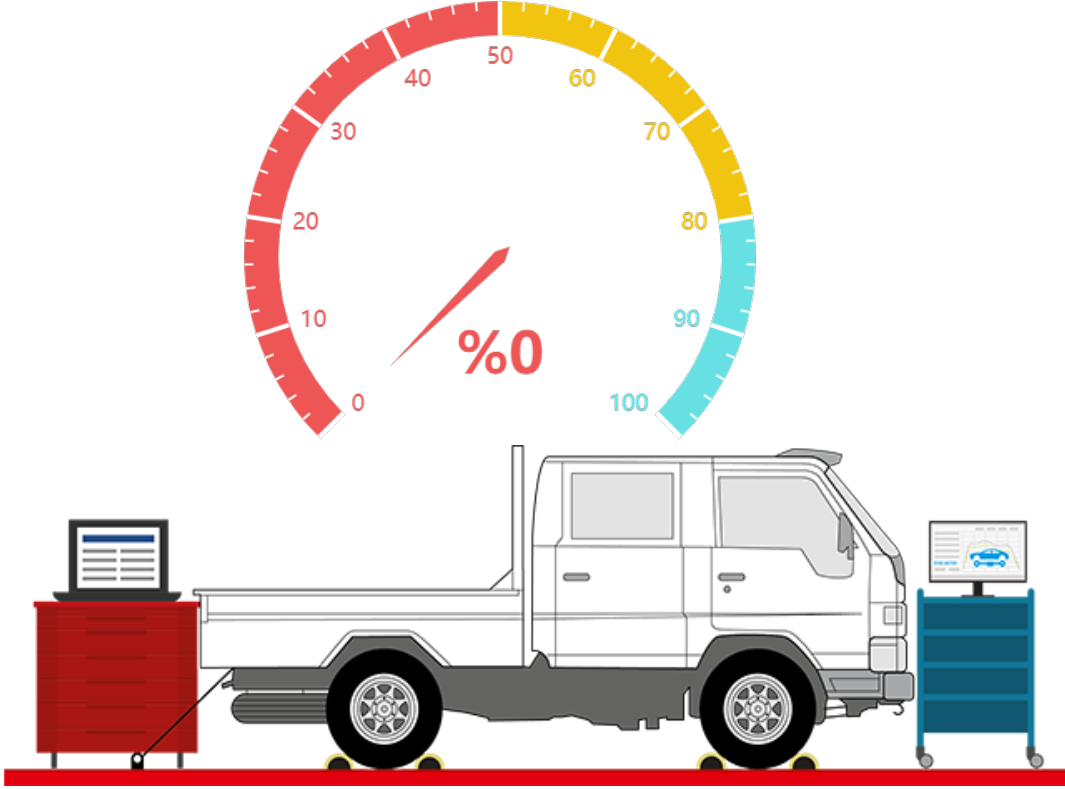
### DYNO MOTOR PERFORMANS TEST SONUCU

Aracın Motor Gücü (KW)	125 KW - 167 BG
Ölçülen Motor Gücü (KW)	0 KW - 0 BG
Üretilen Anlık Performans (%)	% 0

MÜŞTERİ BİLGİSİ DÂHİLİNDE DYNO TEST YAPILMAMIŞTIR. YOL TESTİ YAPILDI.

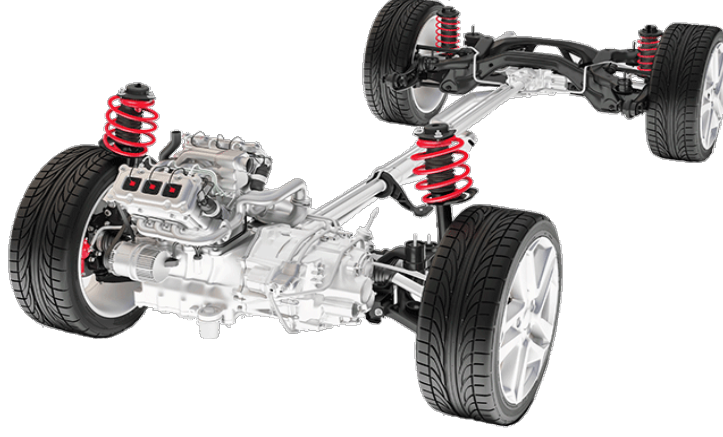
### SÜSPANSİYON TEST SONUCU

187. Şasi Bağlantı Noktası	Sağlam
188. Alt Bağlantı	Sağlam
189. Üst Bağlantı	Sağlam
190. Yaylar	Sağlam
191. Sabit Askı	Sağlam
192. Serbest Askı	Sağlam
193. Denge Çubukları	Sağlam
194. Rotiller	Sağlam
195. Sol Arka Süspansiyon	Pozitif
196. Sağ Arka Süspansiyon	Pozitif
197. Sol Ön Süspansiyon	Pozitif
198. Sağ Ön Süspansiyon	Pozitif
