# DYNOPLUS - İZMİR YOLU ŞB

Alıcı: OTOPOINT MOTORLU ARAÇLAR.. Araç: 34GYA910 - NM435600006Z73980 - FIAT Egea Otomatik Dizel - Kilometre : 78996

## KAPORTA VE BOYA KONTROLÜ

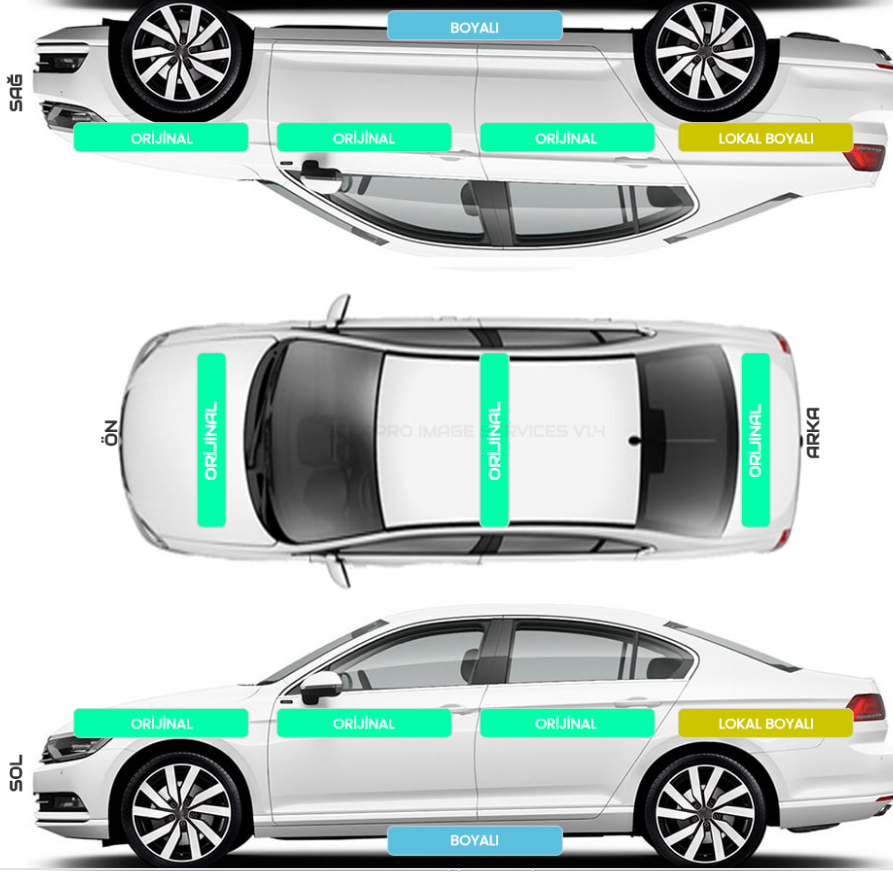
Aracın muhtelif yerlerinde minimal düzeyde ezik ve çizikler mevcut  
Sol ön çamurlukta boyasız göçük düzeltme mevcut
