# DYNOPLUS - İZMİR YOLU ŞB

Rapor id : SP576HCC897

Alıcı: OTOPOINT MOTORLU ARAÇLAR... Araç: 34HOL352 - WF0MXXGCHMPT26808 - FORD Focus 2023 Otomatik Dizel - Kilometre : 74240

## KAPORTA VE BOYA KONTROLÜ

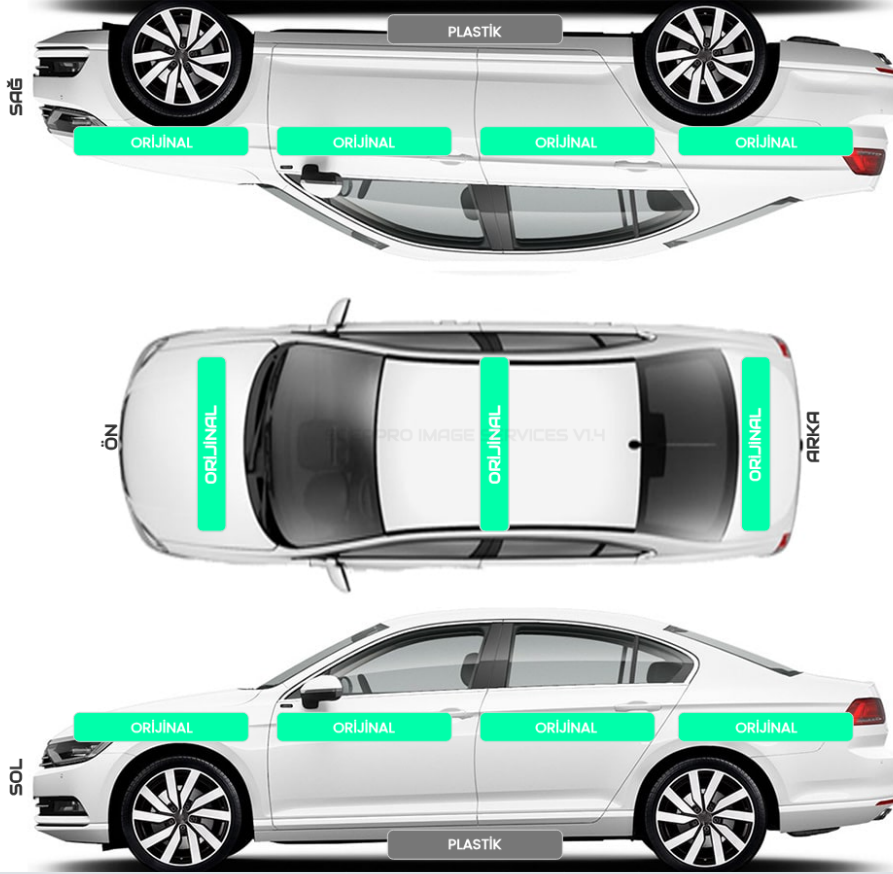
- O ORJİNAL
- B BOYALI
- IDB İÇ DIŞ BOYALI
- STB SÖK TAK BOYALI
- LB LOKAL BOYALI
- D DEĞİŞMİŞ
- ÇD ÇIKMA DEĞİŞMİŞ
- KSD KAPI SAÇI DEĞİŞMİŞ
- P PLASTİK
- K KAPLAMA
- C CAM
- PY PARÇA YOKTUR
- KS KASA
- ST SÖK TAK AYAR
- YB YARIM BOYALI
- İNB İNCE BOYALI

| ! | Alt taban kontrolü | Sürtmeler var. | ✓ | Havuz sacı kontrolü |

-Aracın muhtelif yerlerinde minimal düzeyde ezik ve çizikler mevcut  
-Sağ arka çamurlukta boyasız göçük düzeltme mevcut

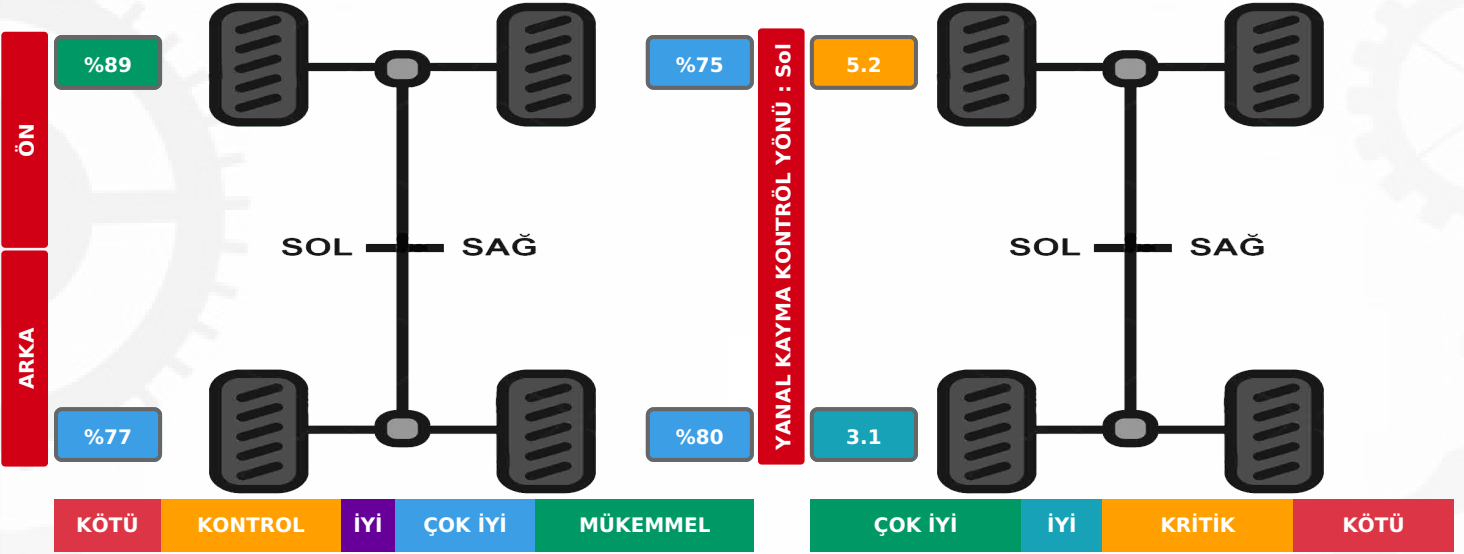
## YANAL KAYMA TEST SONUÇLARI

## SÜSPANSİYON TEST SONUÇLARI
