# DYNOPLUS - İZMİR YOLU ŞB

Rapor tarihi : 2025-07-31 14:14:32  
Rapor id : SP953FHE831

Alıcı: OTOPOİNT MOTORLU ARAÇLAR.. Araç: 34KSP938 - WF02N1ER02RC87572 - FORD Coruier 2024 Manuel Dizel - Kilometre : 22721

## KAPORTA VE BOYA KONTROLÜ

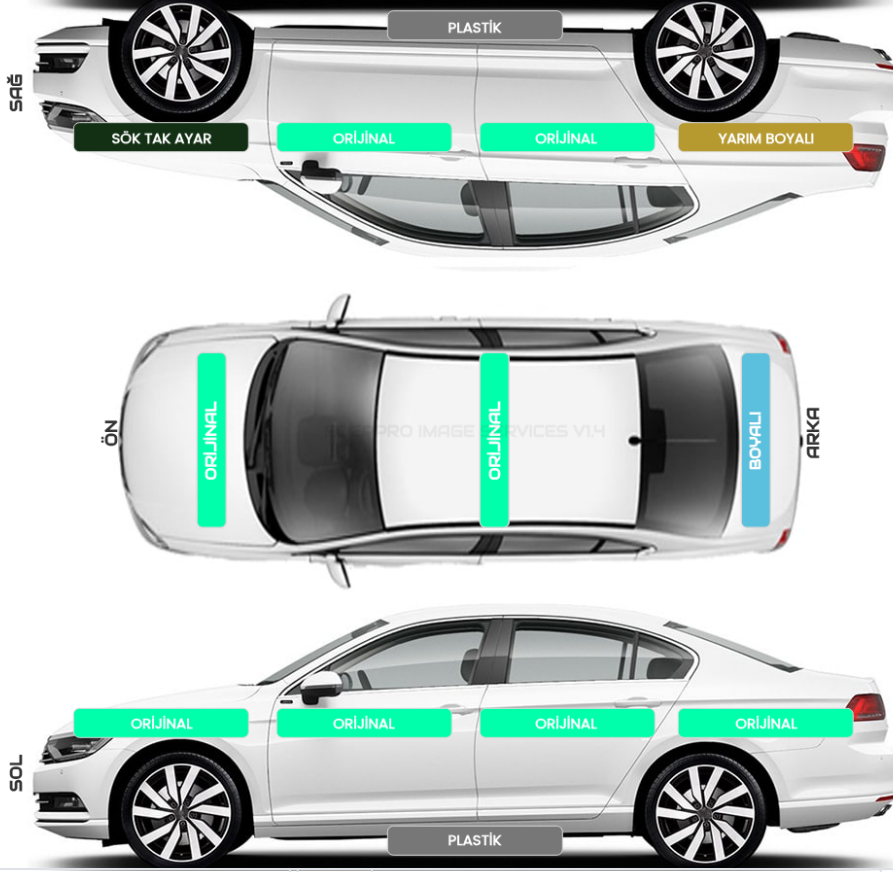
| ✓ Ön panel kontrolü | ! Arka panel kontrolü | Arka panelde ezilme var. |

- Aracın muhtelif yerlerinde minimal düzeyde ezik ve çizikler mevcut
- Ön cam da taş izi var
- Bagaj kapağının camı değişmiş.
- sağ arka kapıda (minik) boyasız göçük düzeltme mevcut
