# DYNOPLUS - İZMİR YOLU ŞB

Rapor tarihi : 2026-03-13 10:25:32

Rapor id : SP992FBC544

Araç: 34MZK354 - WF02N1ER62SJ59178 - FORD Coruier Manuel Dizel - Kilometre : 10089

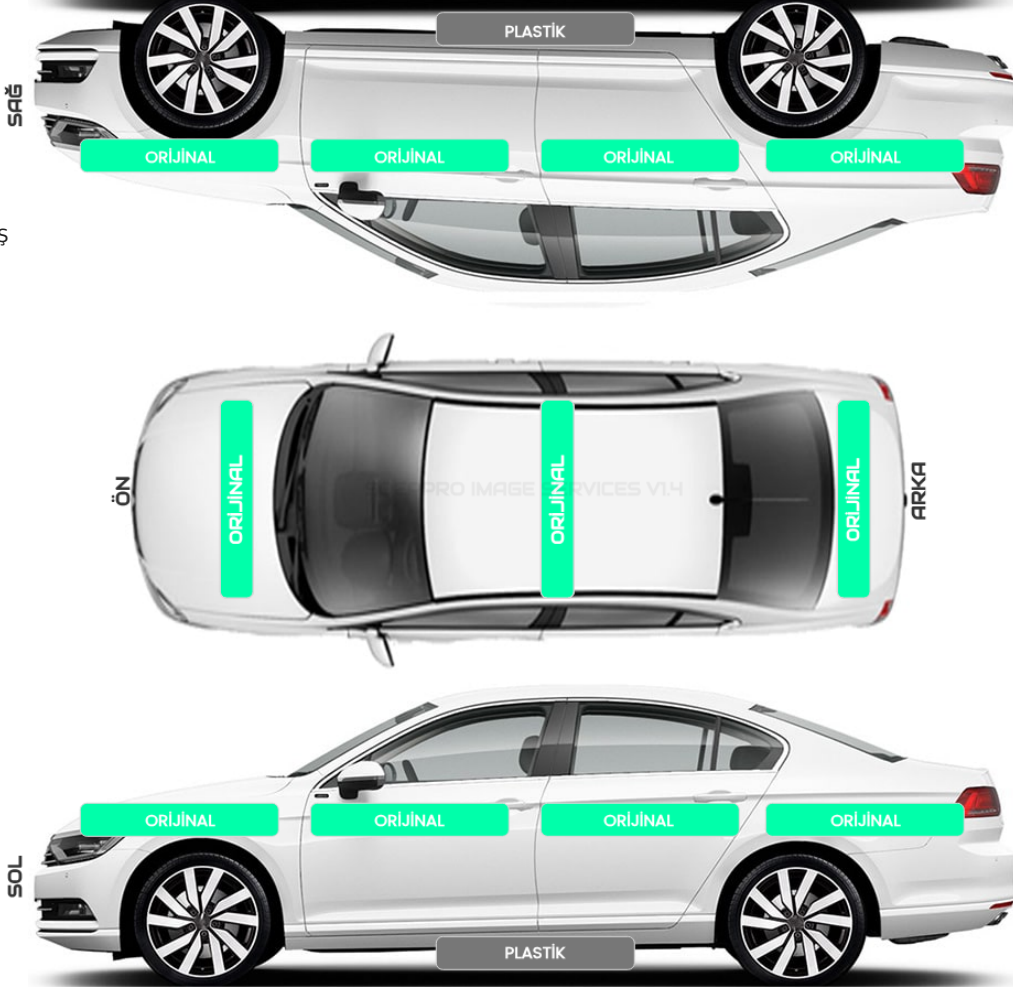
## KAPORTA VE BOYA KONTROLÜ

Aracın muhtelif yerlerinde minimal düzeyde ezik ve çizikler mevcut
