# DYNOPLUS - İZMİR YOLU ŞB

Rapor tarihi : 2025-07-30 20:12:51

Alıcı: OTOPOİNT MOTORLU ARAÇLAR.. Araç: 34KSL728 - WF02N1ER72RC85396 - FORD Coruier 2024 Manuel Dizel - Kilometre : 4578

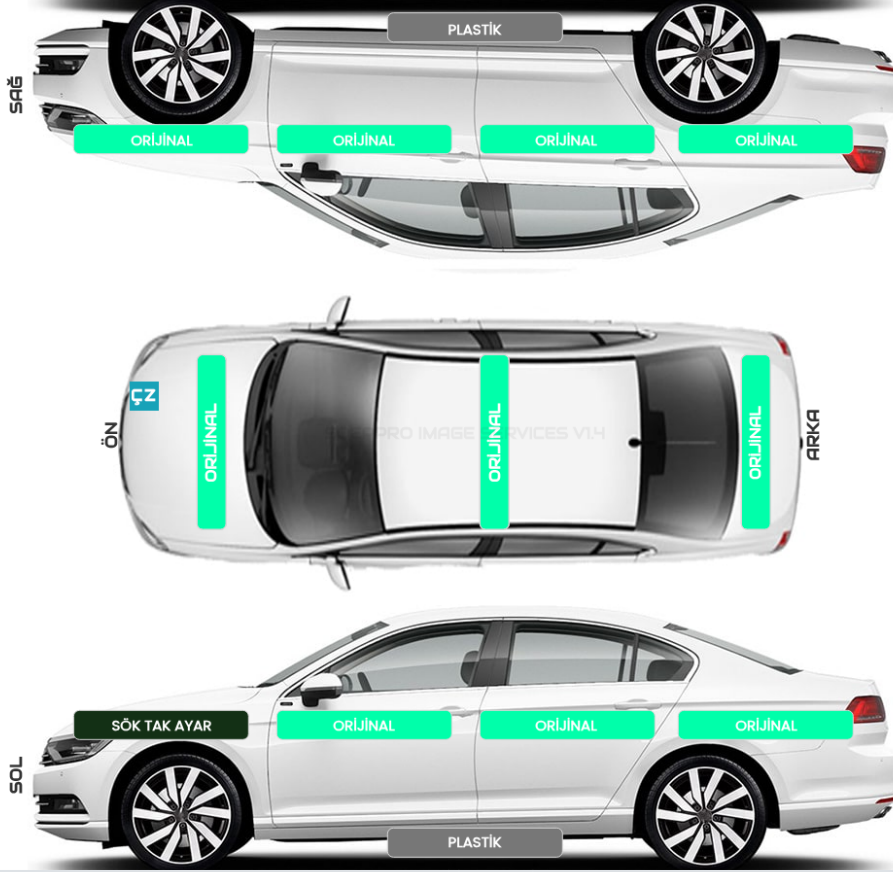
## KAPORTA VE BOYA KONTROLÜ

ÇZ= Çizik

- O ORJİNAL
- B BOYALI
- IDB İÇ DİŞ BOYALI
- STB SÖK TAK BOYALI
- LB LOKAL BOYALI
- D DEĞİŞMİŞ
- ÇD ÇIKMA DEĞİŞMİŞ
- KSD KAPI SAÇI DEĞİŞMİŞ
- P PLASTİK
- K KAPLAMA
- C CAM
- PY PARÇA YOKTUR
- KS KASA
- ST SÖK TAK AYAR
- YB YARIM BOYALI
- İNB İNCE BOYALI

Aracın muhtelif yerlerinde minimal düzeyde ezik ve çizikler mevcut  
Ön kaputta boyasız göçük düzeltme mevcut ve boya atığı var
