# DYNOPLUS - İZMİR YOLU ŞB

Rapor tarihi : 2025-10-06 15:43:24  
Rapor id : SP975EHF676

Alıcı: OTOPOİNT MOTORLU ARAÇLAR.. Araç: 34GHB600 - NM435600006Y85120 - FİAT Egea 2023 Manuel Dizel - Kilometre : 106974

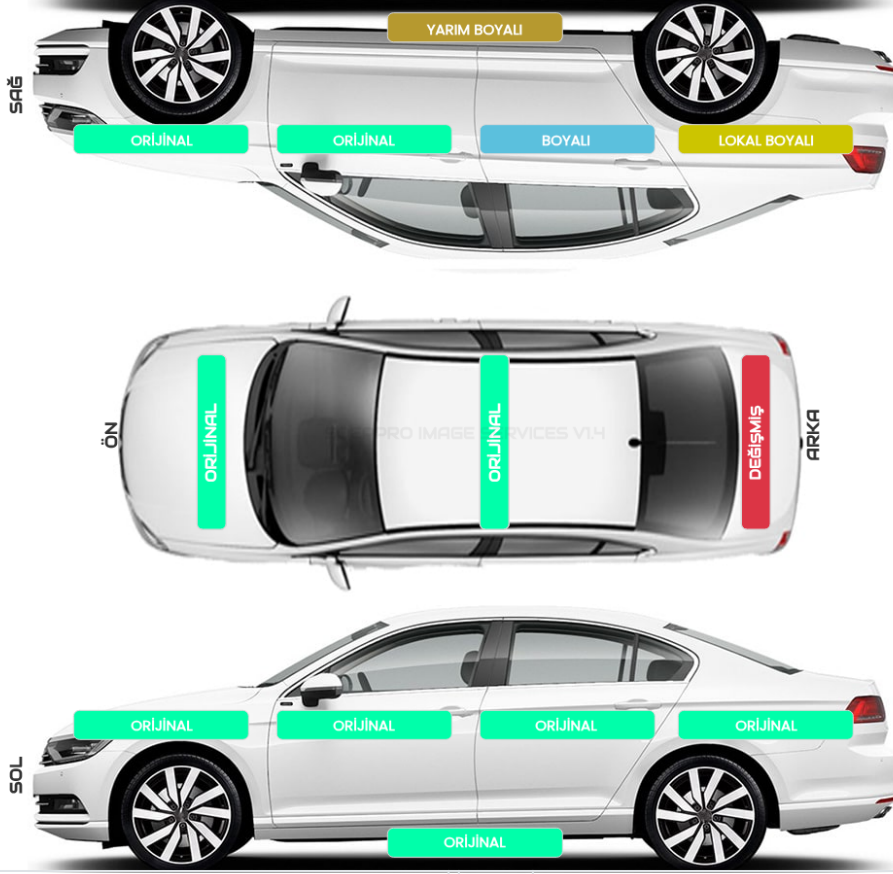
## KAPORTA VE BOYA KONTROLÜ

- O ORJİNAL
- B BOYALI
- IDB İÇ DİŞ BOYALI
- STB SÖK TAK BOYALI
- LB LOKAL BOYALI
- D DEĞİŞMİŞ
- ÇD ÇIKMA DEĞİŞMİŞ
- KSD KAPI SAÇI DEĞİŞMİŞ
- P PLASTİK
- K KAPLAMA
- C CAM
- PY PARÇA YOKTUR
- KS KASA
- ST SÖK TAK AYAR
- YB YARIM BOYALI
- İNB İNCE BOYALI

### ARACIN MUHTELİF YERLERİNDE EZİK VE ÇİZİKLER MEVCUT

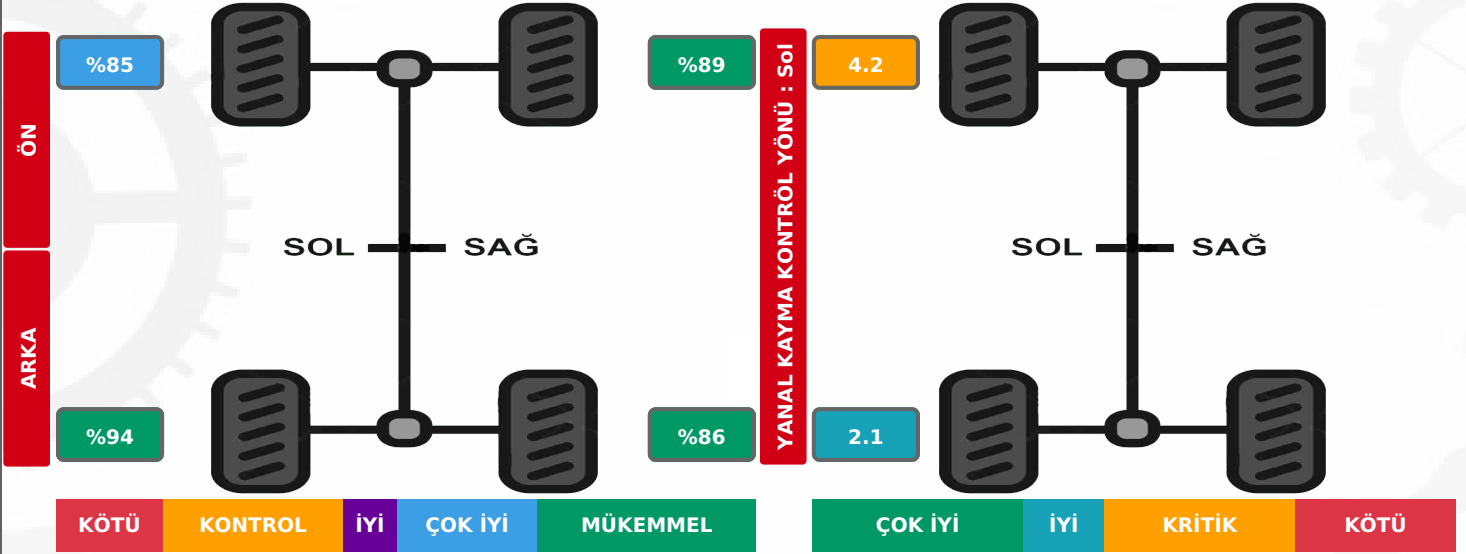
## YANAL KAYMA TEST SONUÇLARI

## SÜSPANSİYON TEST SONUÇLARI
