# DYNOPLUS - İZMİR YOLU ŞB

Rapor tarihi : 2025-04-10 14:24:00  
Rapor id : SP427HEA615

Alıcı: OTOPOINT MOTORLU ARAÇLAR.. Araç: 34FYC137 - NM0MXXTACMNR72348 - FORD Tourneo 2022 Manuel Dizel - Kilometre : 34692

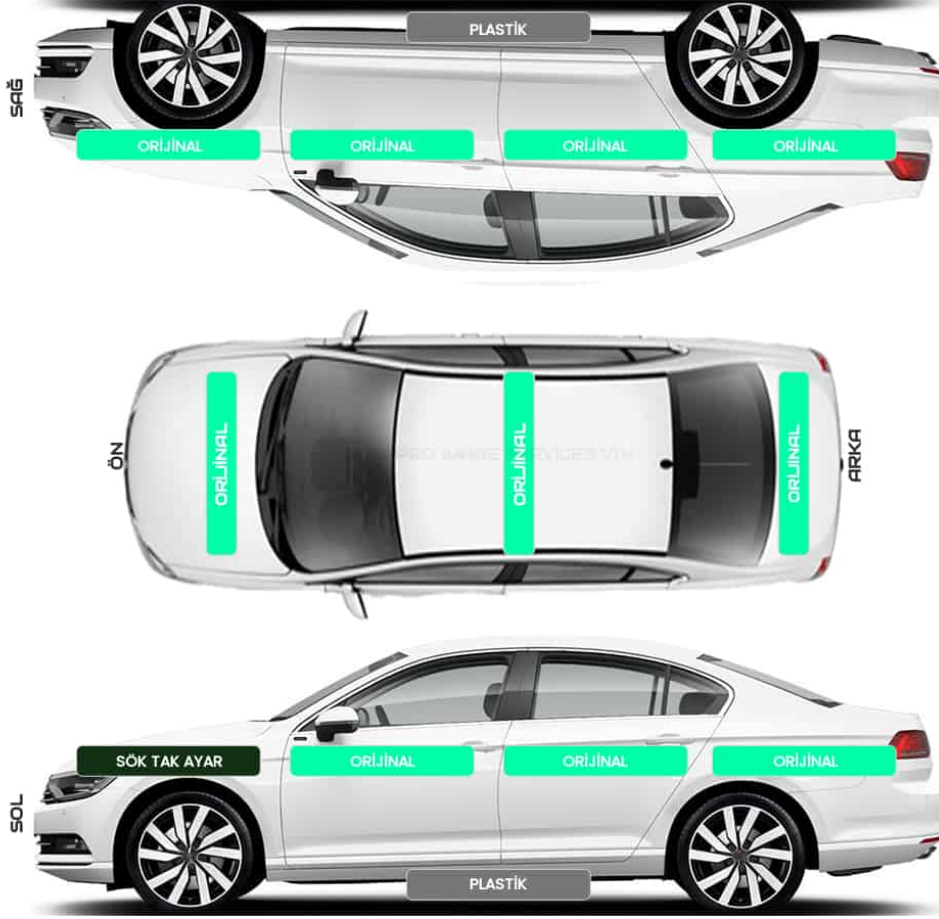
## KAPORTA VE BOYA KONTROLÜ

ARACIN MUHTELİF YERLERİNDE MİNİMAL DÜZEYDE EZİK VE ÇİZİKLER MEVCUT
