# DYNOPLUS - İZMİR YOLU ŞB

34FYS308 - NM435600006X80170 - FIAT Egea Otomatik Dizel - Kilometre : 91689

## KAPORTA VE BOYA KONTROLÜ

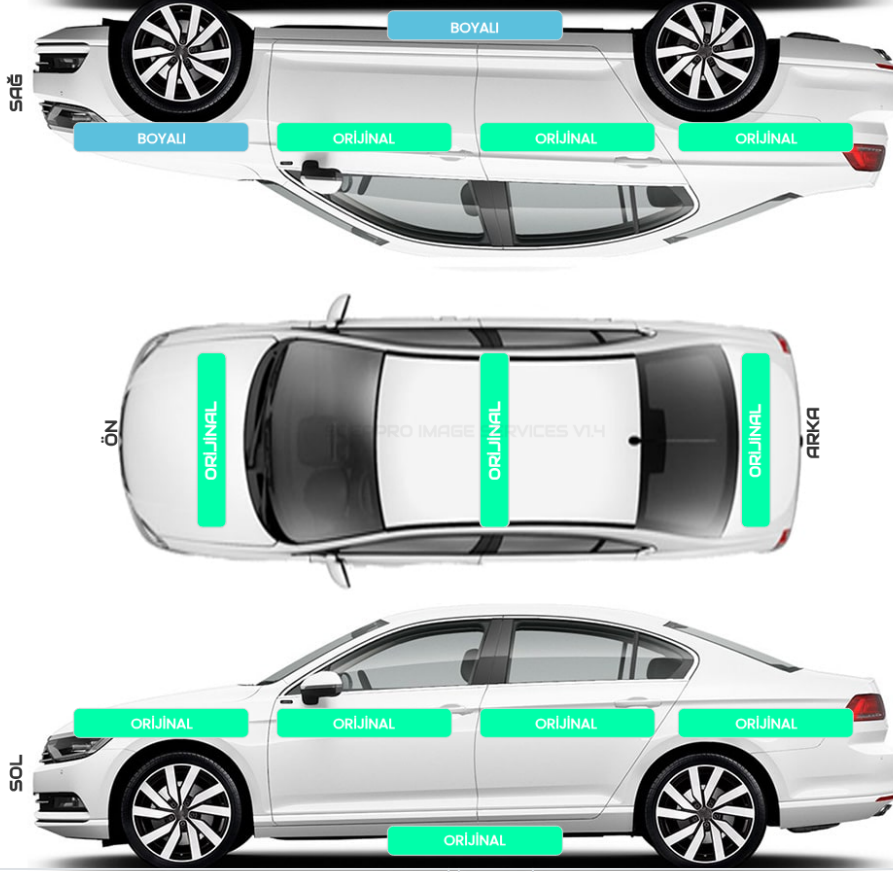
- O ORJİNAL
- B BOYALI
- IDB İÇ DIŞ BOYALI
- STB SÖK TAK BOYALI
- LB LOKAL BOYALI
- D DEĞİŞMİŞ
- CD ÇIKMA DEĞİŞMİŞ
- KSD KAPI SAÇI DEĞİŞMİŞ
- P PLASTİK
- K KAPLAMA
- C CAM
- PY PARÇA YOKTUR
- KS KASA
- ST SÖK TAK AYAR
- YB YARIM BOYALI
- İNB İNCE BOYALI
- LD LOKAL DEĞİŞMİŞ

Aracın muhtelif yerlerinde minimal düzeyde ezik ve çizikler mevcut

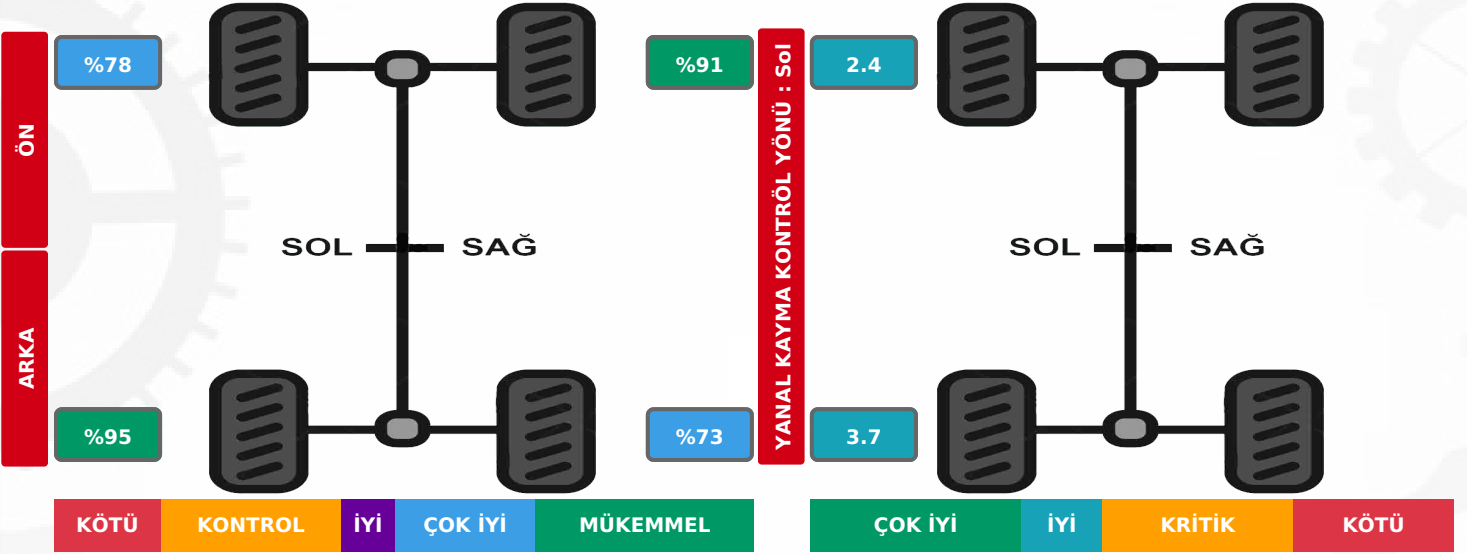
## YANAL KAYMA TEST SONUÇLARI

## SÜSPANSİYON TEST SONUÇLARI
