Sayfa : 1 / 18
EKSPERTİZ BİLGİLENDİRME SAYFASI

- NM0EXXTREPD05291 şasi numaralı araca ait ekspertiz raporudur.
- Rapor bilgilendirme sayfası dahil olmak üzere toplam 18 sayfadan oluşmaktadır. Orijinalliğini tüm sayfalarda bulunan karekodları okutarak sorgulayabilirsiniz.
- İşbu rapor Bursa Net Ekspertiz Otomotiv Servis Hizm. San.ve Tic. Ltd. Şti Alaëddin bey Mah. Ay Fatma Cad Mese-5 İş Merkezi C Blok No: 5 C/B, 16120 Nilüfer/Bursa VD:ÇEKİRGE VN:1911231291 TEL:05013410020 -0224 441 00 20 tarafından düzenlenmiştir.

İşlem Tarihi:	17.09.2024 17:18:29 - 19:27:00	Şasi No:	NM0EXXTTREP05291
Marka :	FORD	Model	TRANSIT MCA I 350L VAN 11M3 UPGRADE 170 TREN / 2023

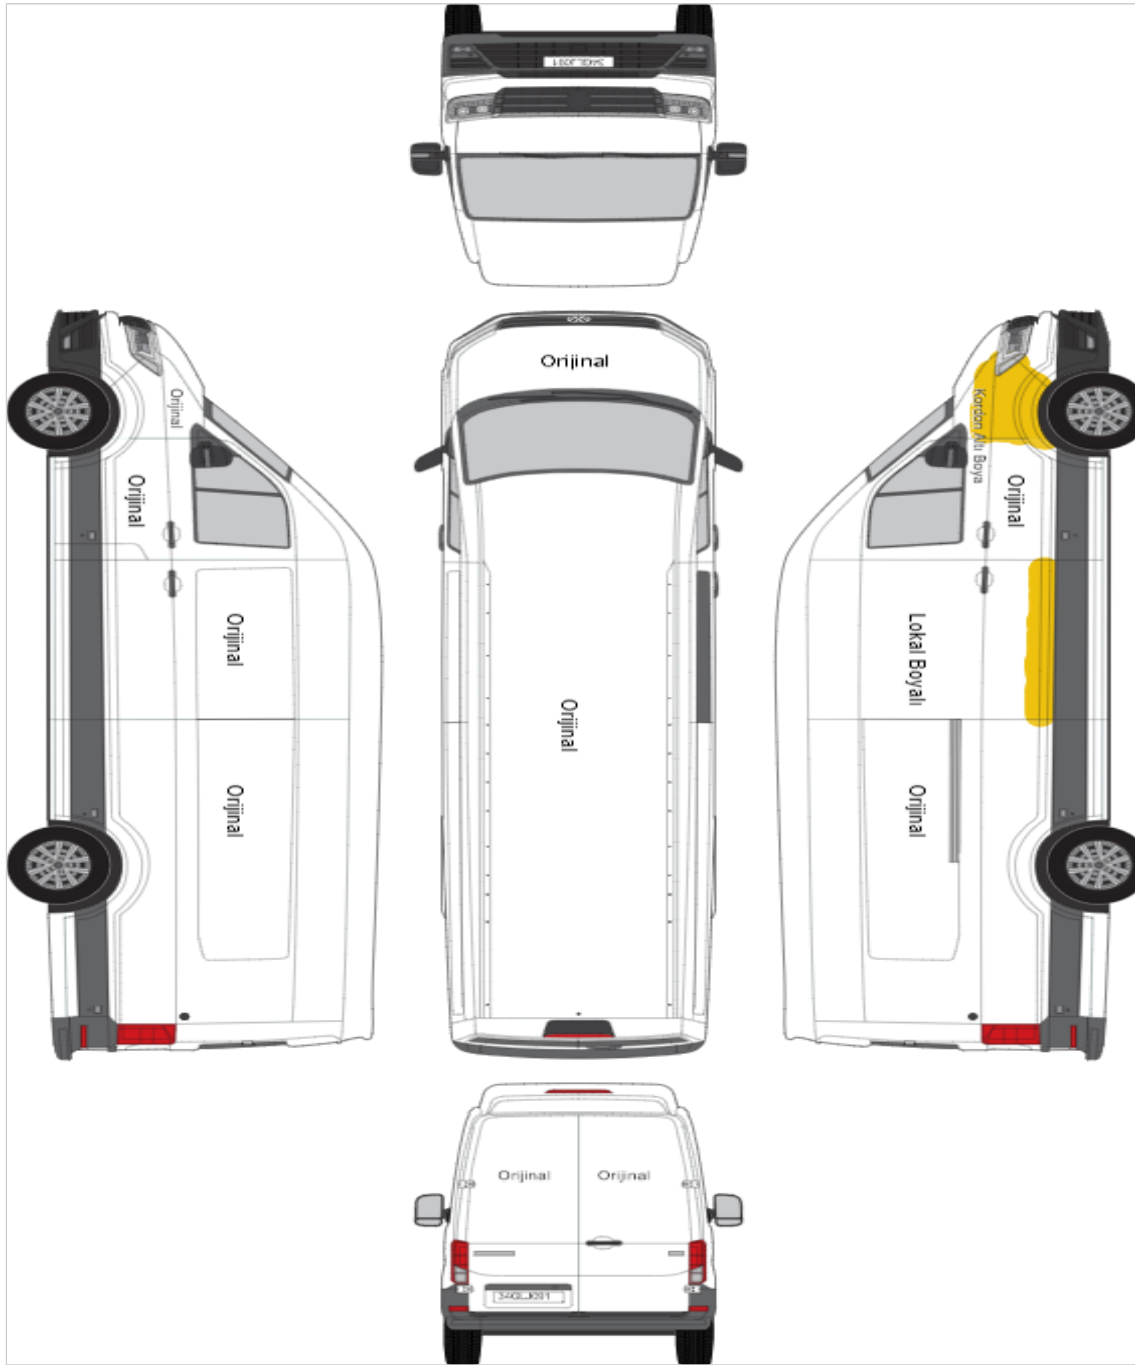
BOYA KAPORTA DIŞ KONTROLLER

BOYALI	DEĞİŞEN	LOKAL BOYALI	ORİJİNAL	BOYALI İŞLEMLİ	DOLU GÖÇÜĞÜ	HASARLI	EZİK GÖÇÜK	SÖKÜLÜP TAKILMIŞ
--------	---------	--------------	----------	----------------	-------------	---------	------------	------------------

BOYA KAPORTA KONTROLLERİ 2 SAYFADAN OLUŞMAKTADIR

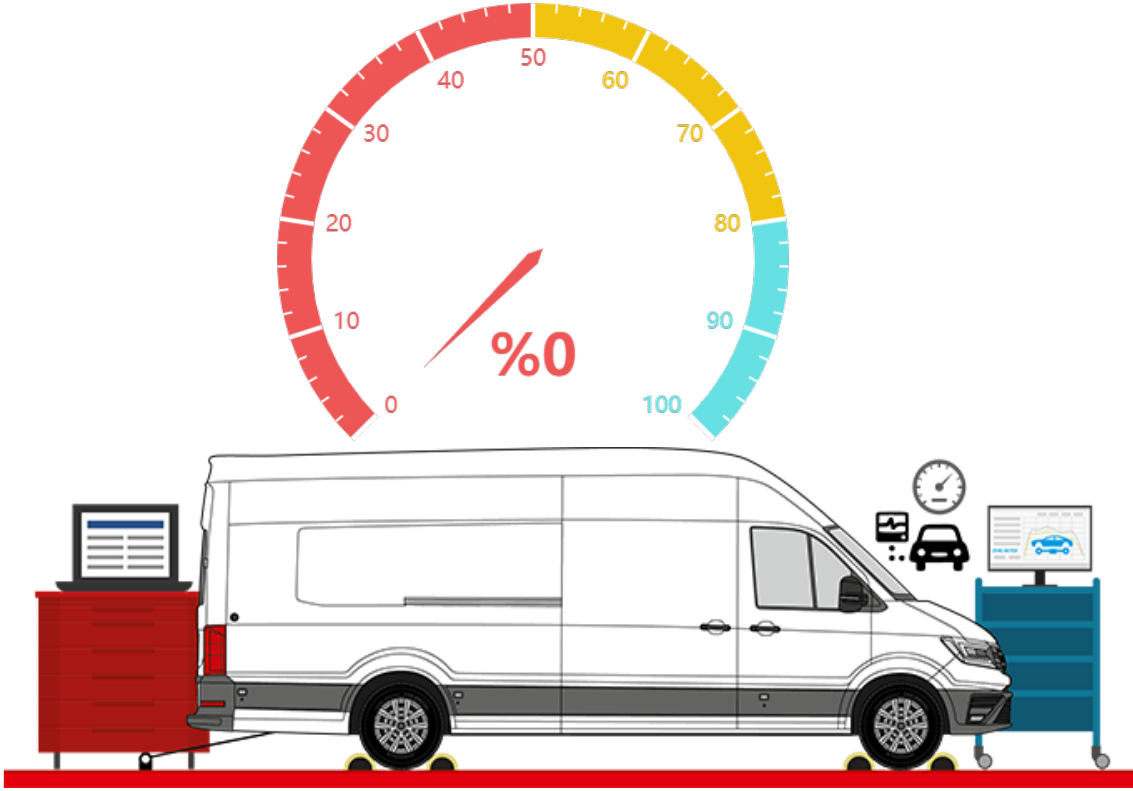
DYNO MOTOR PERFORMANS TEST SONUCU

Aracın Motor Gücü (KW)	125 KW - 167 BG
Ölçülen Motor Gücü (KW)	0 KW - 0 BG
Üretilen Anlık Performans (%)	% 0

MÜŞTERİ BİLGİSİ DÂHİLİNDE DYNO TEST YAPILMAMIŞTIR. YOL TESTİ YAPILDI.
