# DYNOPLUS - İZMİR YOLU ŞB

Rapor id : SP497EBB934

34KKS478 - NM0CXXTTRCRA03904 - FORD Transit 2024 Manuel Dizel

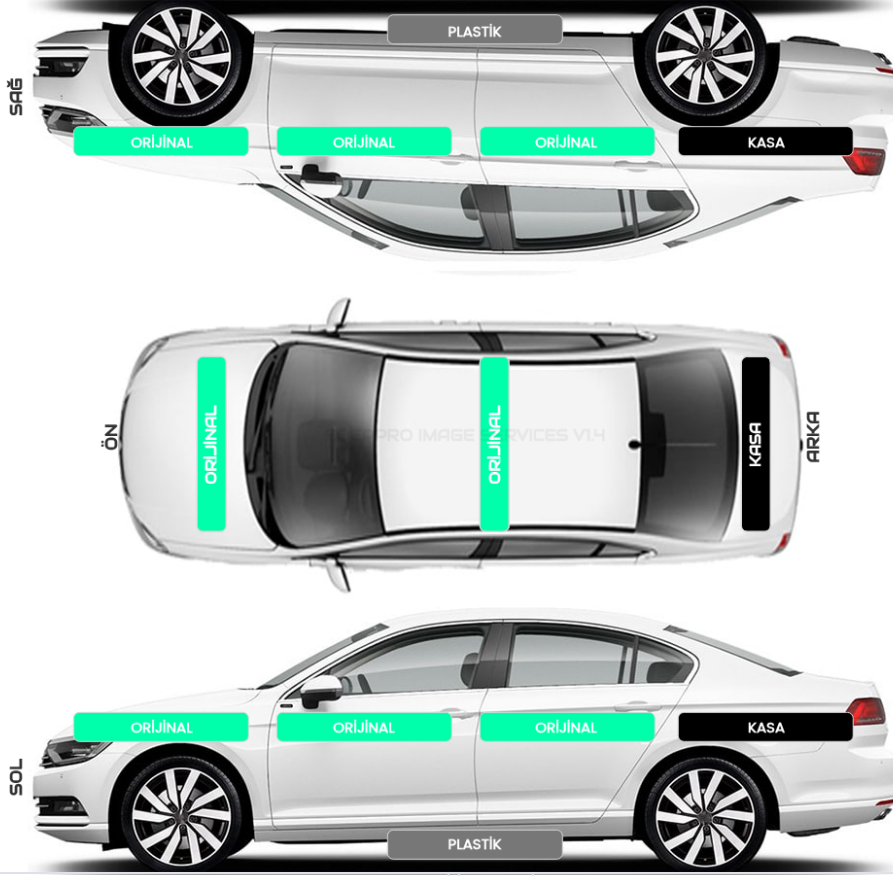
## KAPORTA VE BOYA KONTROLÜ

Aracın muhtelif yerlerinde minimal düzeyde ezik çizik ve boyasız göçük düzeltmeler mevcut
