# DYNOPLUS - İZMİR YOLU ŞB

34MCL344 - NM43560000U226018 - FİAT Egea Otomatik Dizel - Kilometre : 27415

## KAPORTA VE BOYA KONTROLÜ

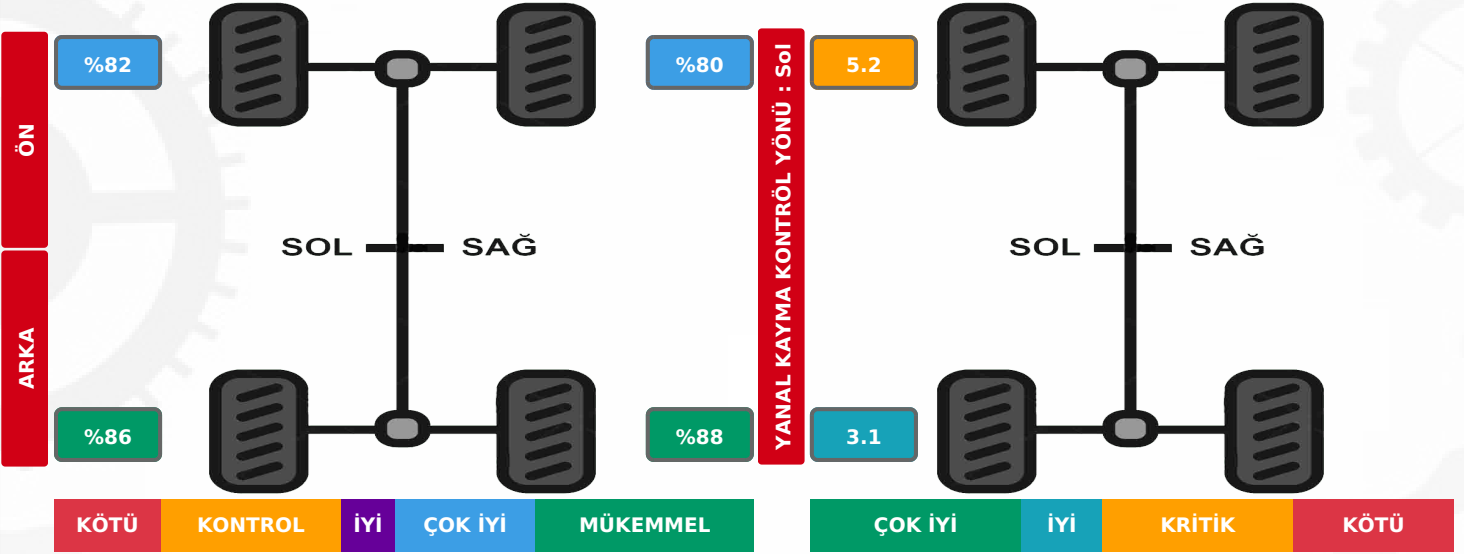
## YANAL KAYMA TEST SONUÇLARI

## SÜSPANSİYON TEST SONUÇLARI
