# DYNOPLUS - İZMİR YOLU ŞB

Rapor tarihi : 2025-06-30 23:27:47  
Rapor id : SP635HAA318

Alıcı: OTOPOINT MOTORLU ARAÇLAR.. Araç: 34MRM998 - VR3USHNS8RJ004386 - PEUGEOT 2008 2024 Otomatik Benzin - Kilometre : 7276

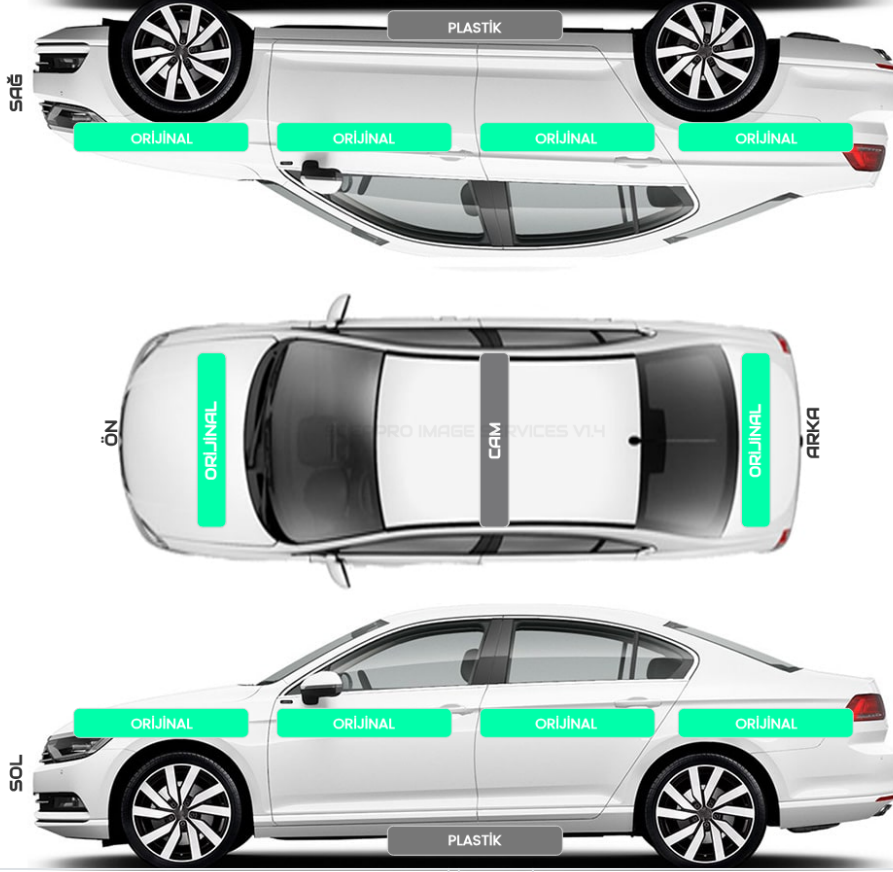
## KAPORTA VE BOYA KONTROLÜ

- O ORJİNAL
- B BOYALI
- IDB İÇ DİŞ BOYALI
- STB SÖK TAK BOYALI
- LB LOKAL BOYALI
- D DEĞİŞMİŞ
- CD ÇIKMA DEĞİŞMİŞ
- KSD KAPI SAÇI DEĞİŞMİŞ
- P PLASTİK
- K KAPLAMA
- C CAM
- PY PARÇA YOKTUR
- KS KASA
- ST SÖK TAK AYAR
- YB YARIM BOYALI
- İNB İNCE BOYALI

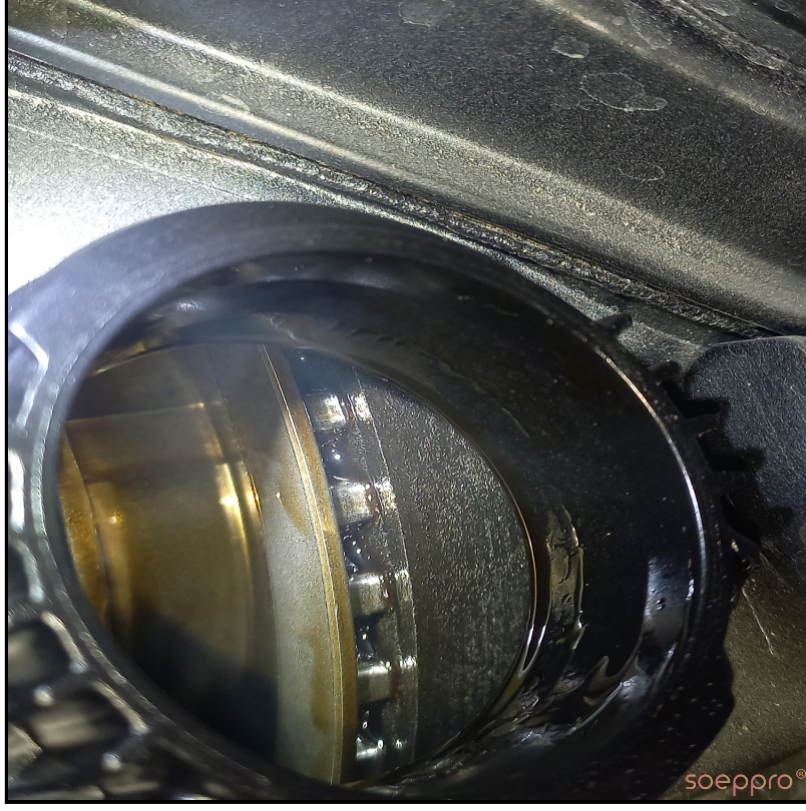
Kayış durumu iyi

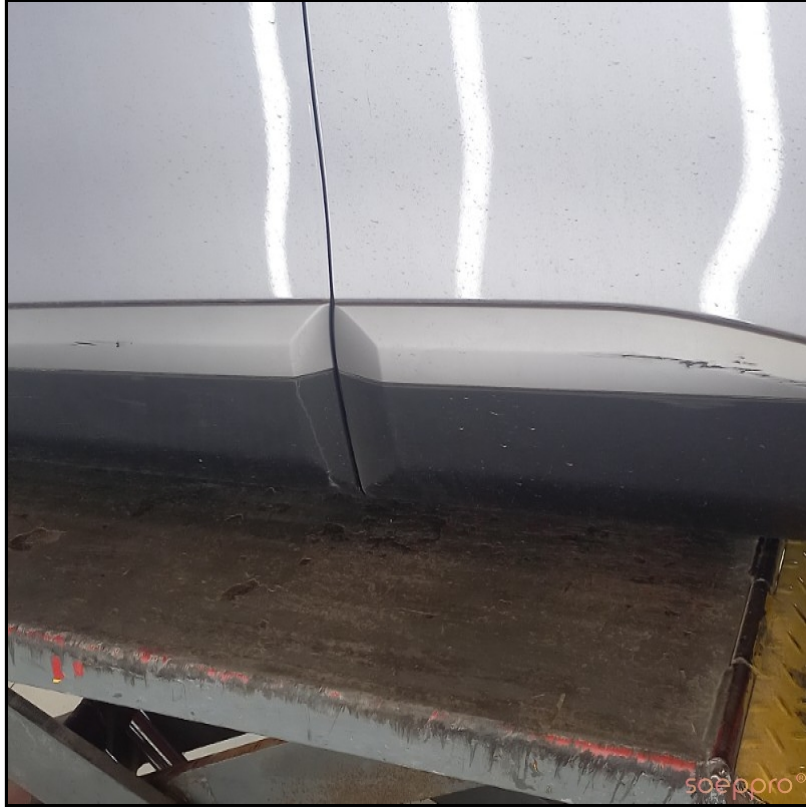
Sol ön ve arka kapı dediklerinde çizikler var
