# DYNOPLUS - İZMİR YOLU ŞB

Rapor id : SP161CHE577

Alıcı: OTOPOİNT MOTORLU ARAÇLAR.. Araç: 34MZN278 - TMBAR8NX3SM027056 - SKODA Octavia 2024 Otomatik Benzin - Kilometre : 13125

## KAPORTA VE BOYA KONTROLÜ

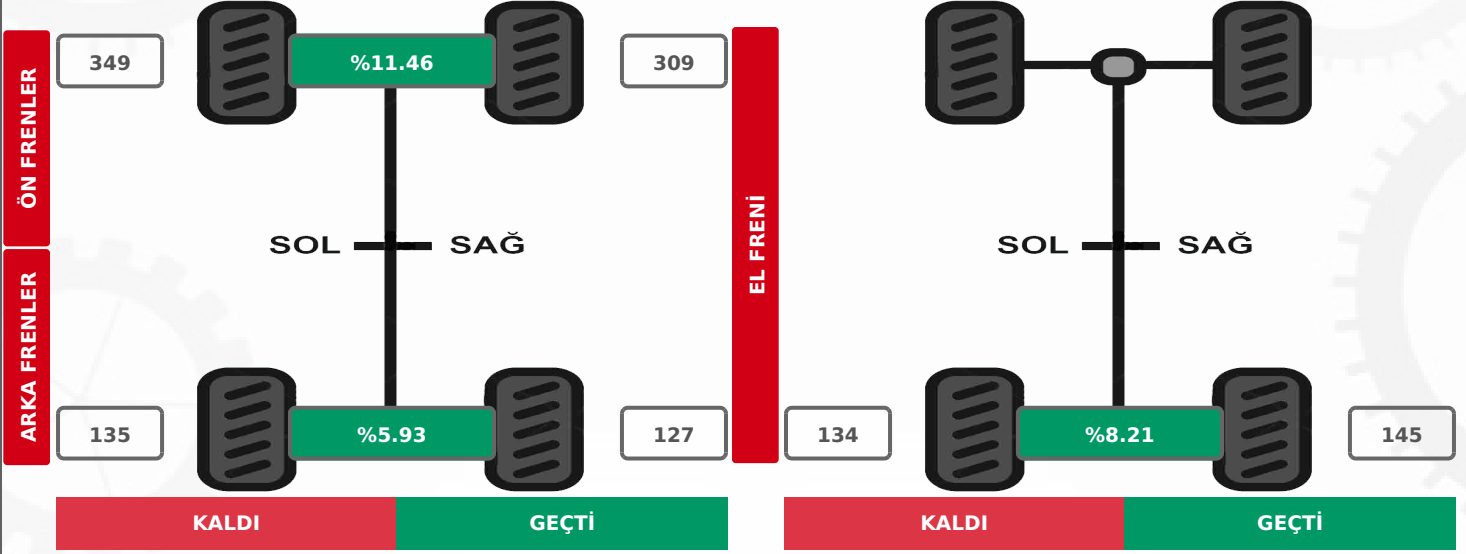
## FREN SÜSPANSİYON VE YANAL KAYMA

## SÜSPANSİYON TEST SONUÇLARI
