Sayfa : 1 / 18  
EKSPERTİZ BİLGİLENDİRME SAYFASI

- NM0EXTTREPM33754 şasi numaralı araca ait ekspertiz raporudur.
- Rapor bilgilendirme sayfası dahil olmak üzere toplam 18 sayfadan oluşmaktadır. Orijinalliğini tüm sayfalarda bulunan karekodları okutarak sorgulayabilirsiniz.
- İşbu rapor Bursa Net Ekspertiz Otomotiv Servis Hizm. San.ve Tic. Ltd. Şti Alaeddin bey Mah. Ay Fatma Cad Mese-5 İş Merkezi C Blok No: 5 C/B, 16120 Nilüfer/Bursa VD:ÇEKİRGE VN:1911231291 TEL:05013410020 - 0224 441 00 20 tarafından düzenlenmiştir.

İşlem Tarihi:	26.09.2024   17:14:00 - 19:27:00	Şasi No:	NM0EXXTTREP33754
Marka :	FORD	Model	TRANSIT MCA I 350L VAN 11M3 UPGRADE 170 TREN / 2023

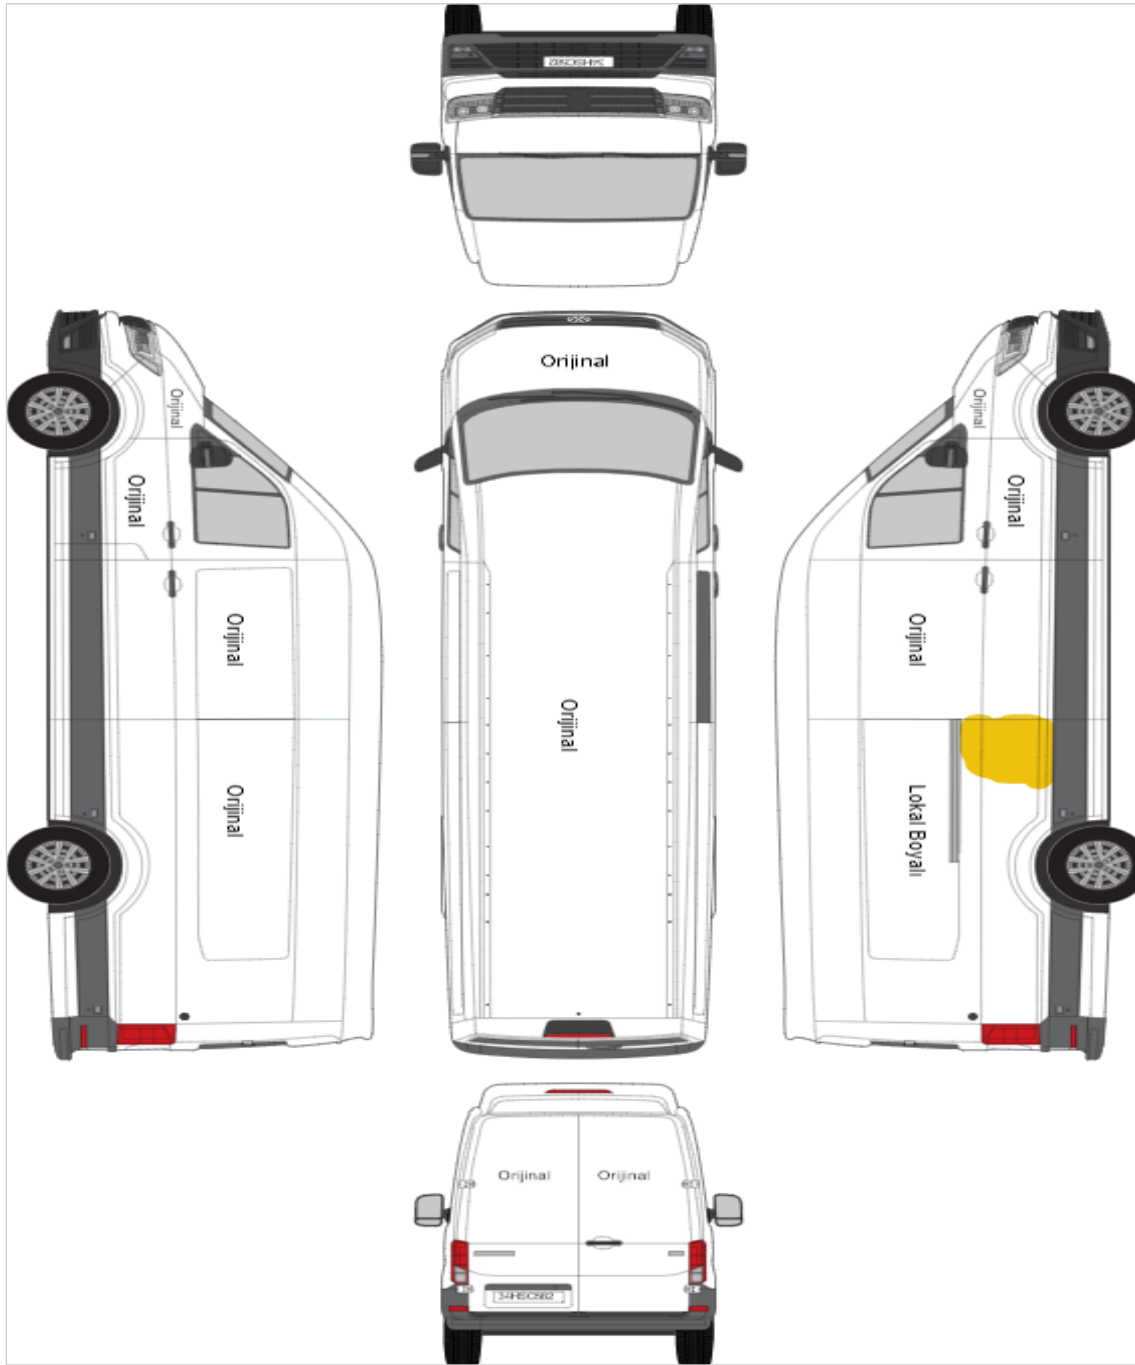
BOYA KAPORTA DIŞ KONTROLLER

BOYALI	DEĞİŞEN	LOKAL BOYALI	ORİJİNAL	BOYALI İŞLEMLİ	DOLU GÖÇÜĞÜ	HASARLI	EZİK GÖÇÜK	SÖKÜLÜP TAKILMIŞ
--------	---------	--------------	----------	----------------	-------------	---------	------------	------------------

60. Sol Ön Şasi	Orijinal
61. Sağ Ön Şasi	Orijinal
62. Güneş Yanığı	Yok
63. Podye Sol	Orijinal
64. Podye Sağ	Orijinal
65. Amortisör Kulesi Sol	Orijinal
66. Amortisör Kulesi Sağ	Orijinal
67. Sol Üst Direk	Orijinal
68. Sağ Üst Direk	Orijinal
69. Sol Ön Direk	Orijinal
70. Sağ Ön Direk	Orijinal
71. Sol Kapı Orta Direk	Orijinal
72. Sağ Kapı Orta Direk	Orijinal
73. Sol Arka Çamurluk Kilit Karşılığı	Orijinal
74. Sağ Arka Çamurluk Kilit Karşılığı	Orijinal
75. Sol Alt Marşpiyel	Plastik Kaplama
76. Sağ Alt Marşpiyel	Plastik Kaplama
77. Ön Panel	Plastik
78. Arka Panel	Orijinal
79. Ön Tampon	Plastik
80. Arka Tampon	Plastik
81. Taban Sacı	Sağlam
82. Bagaj İç Havuz Sacı	Orijinal
83. Sağ Ön Çamurluk Davlumbazı	Sağlam
84. Sol Ön Çamurluk Davlumbazı	Sağlam
85. Sağ Arka Çamurluk Davlumbazı	Sağlam
86. Sol Arka Çamurluk Davlumbazı	Sağlam
87. Çizik/Gamze/Göçükler	! Var

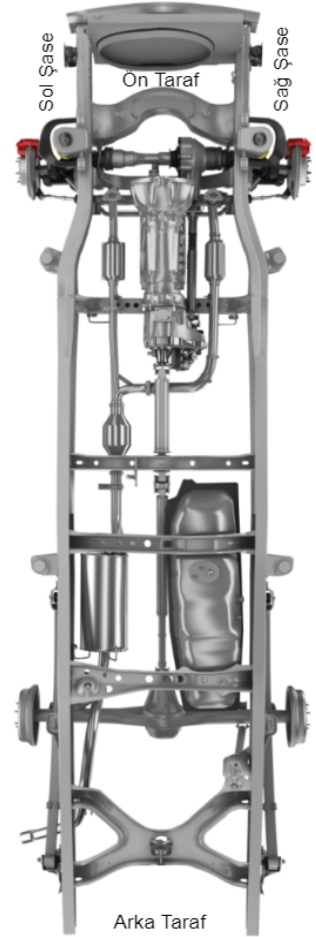
#### ARAÇ DİREK & ŞASİ KONTROLLERİ

Sol Orta Direk	Orijinal	Sol Ön Cam Direği	Orijinal
Sol Arka Üst Direk	Orijinal	Sol Ön Basamak	Orijinal
Sol Arka Basamak	Orijinal	Sol Ön Kapı İç Direk	Orijinal
Sol Çamurluk Kilit Karşılığı	Orijinal	Sol Üst Direk	Orijinal
Sağ Orta Direk	Orijinal	Sağ Ön Cam Direği	Orijinal
Sağ Arka Üst Direk	Orijinal	Sağ Ön Basamak	Orijinal
Sağ Arka Basamak	Orijinal	Sağ Ön Kapı İç Direk	Orijinal
Sağ Çamurluk Kilit Karşılığı	Orijinal	Sağ Üst Direk	Orijinal

Sol Şasi	
Sağ Şasi
