## KAPORTA VE BOYA KONTROLÜ

Rapor tarihi : 2025-02-01 12:30:36

Rapor id : SP489DCD227

Alıcı: OTOPOİNT MOTORLU ARAÇLAR.. Araç: 34MIS289 - NM0MXXTTRMMJ74838 - FORD TRANSIT 2021 Manuel Dizel - Kilometre : 54655

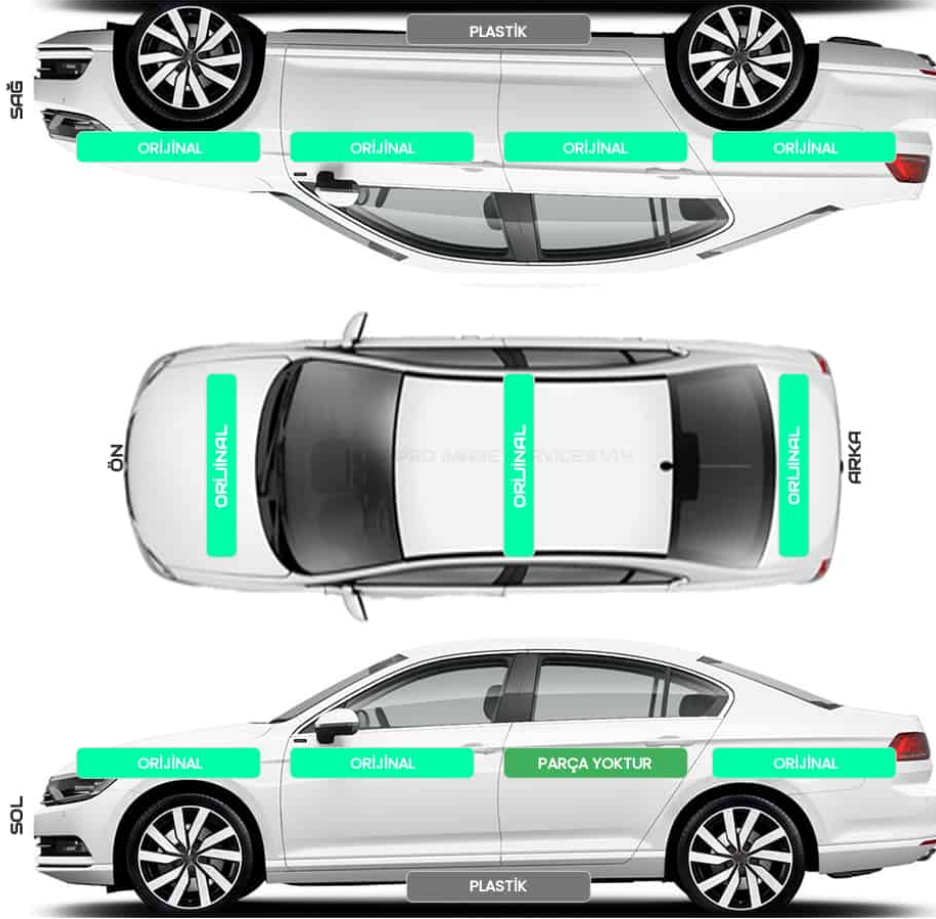
- O** ORJİNAL
- B** BOYALI
- İDB** İÇ DIŞ BOYALI
- STB** SÖK TAK BOYALI
- LB** LOKAL BOYALI
- D** DEĞİŞMİŞ
- ÇD** ÇIKMA DEĞİŞMİŞ
- KSD** KAPI SAÇI DEĞİŞMİŞ
- P** PLASTİK
- K** KAPLAMA
- C** CAM
- PY** PARÇA YOKTUR
- KS** KASA
- ST** SÖK TAK AYAR
- KP** KASA PARÇASI

ARACIN MUHTELİF YERLERİNDE MİNİMAL DÜZEYDE EZİK VE ÇİZİKLER MEVCUT  
SAĞ ÖN ÇAMURLUKTA BOYASIZ GÖÇÜK DÜZELTME MEVCUT  
ÖN CAM DEĞİŞMİŞ  
SAĞ ÖN ŞASENİN KAPAK SACINDA VE ÖN TAMPON DEMİRİNDE HASAR MEVCUT
