# DYNOPLUS - İZMİR YOLU ŞB

Alıcı: OTOPOİNT MOTORLU ARAÇLAR.. Araç: 34FNV305 - NM435600006X20793 - FIAT Egea 2022 Otomatik Dizel - Kilometre : 96377

## KAPORTA VE BOYA KONTROLÜ

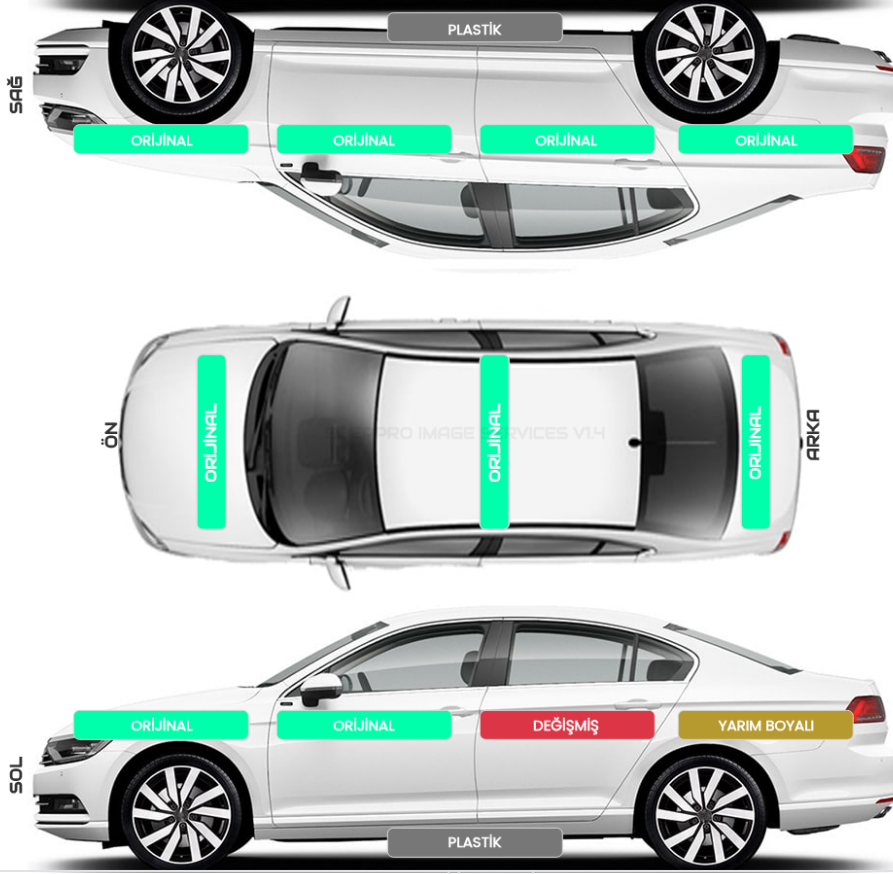
Aracın muhtelif yerlerinde minimal düzeyde ezik ve çizikler mevcut  
Sol Marşpiyel (plastik kaplamasının altı) boyalı
