# DYNOPLUS - İZMİR YOLU ŞB

Rapor tarihi : 2026-01-28 13:21:12

Rapor id : SP802ADB986

Alıcı: OTOPOINT MOTORLU ARAÇLAR.. Araç: 06FPP785 - VF1RJA00270896529 - RENAULT Clio 2023 Otomatik Benzin - Kilometre : 49342

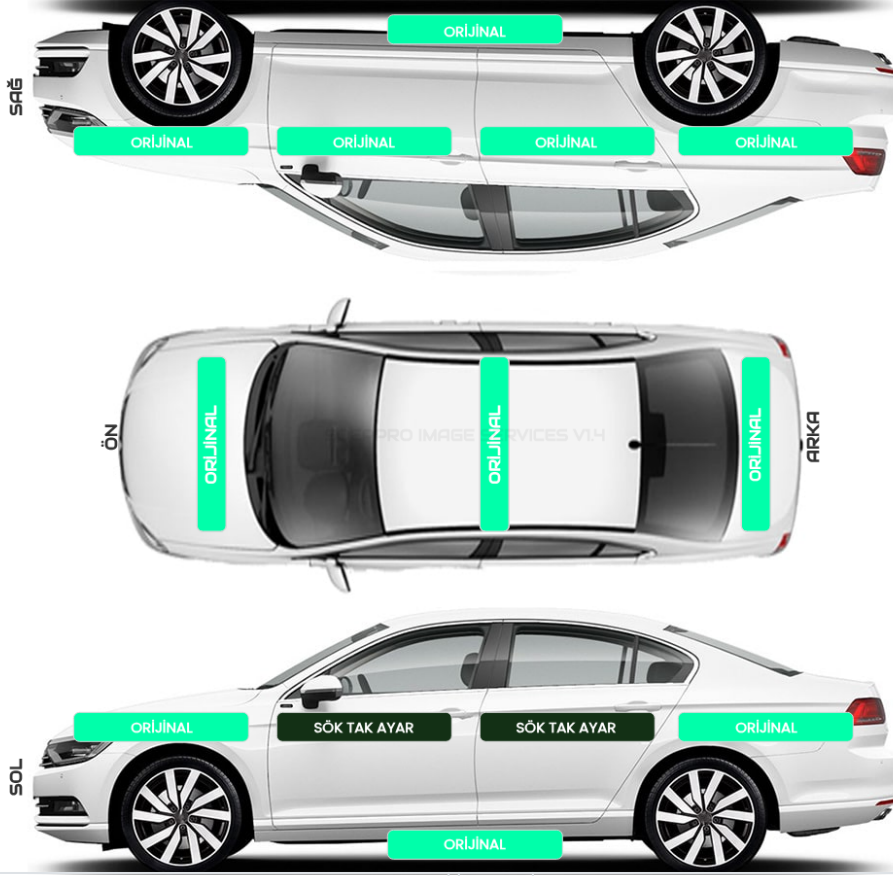
## KAPORTA VE BOYA KONTROLÜ

- O ORJİNAL
- B BOYALI
- IDB İÇ DIŞ BOYALI
- STB SÖK TAK BOYALI
- LB LOKAL BOYALI
- D DEĞİŞMİŞ
- CD ÇIKMA DEĞİŞMİŞ
- KSD KAPI SAÇI DEĞİŞMİŞ
- P PLASTİK
- K KAPLAMA
- C CAM
- PY PARÇA YOKTUR
- KS KASA
- ST SÖK TAK AYAR
- YB YARIM BOYALI
- İNB İNCE BOYALI
- LD LOKAL DEĞİŞMİŞ

Aracın muhtelif yerlerinde minimal düzeyde ezik ve çizikler mevcut  
Sağ ön kapı ve sağ arka kapıda boyasız göçük düzeltmeler mevcuttur

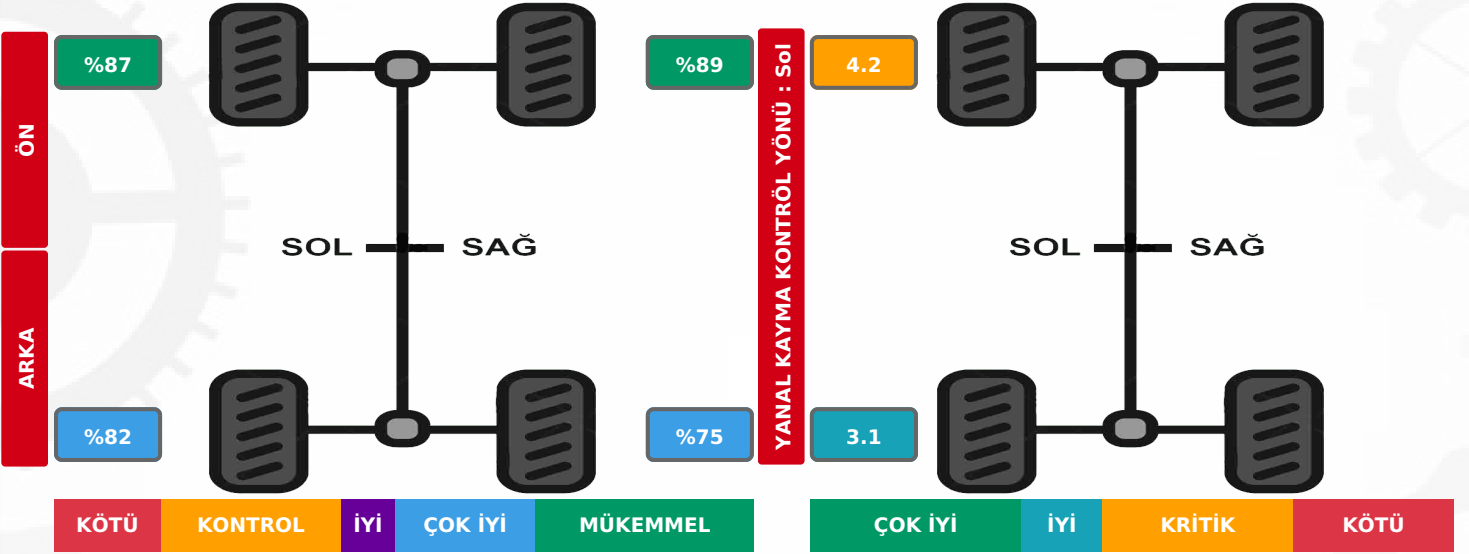
## YANAL KAYMA TEST SONUÇLARI

## SÜSPANSİYON TEST SONUÇLARI
