# DYNOPLUS - İZMİR YOLU ŞB

Rapor id : SP181HGC197

Alıcı: OTOPOİNT MOTORLU ARAÇLAR.. Araç: 34KSL669 - WF02N1ER42RC79524 - FORD Coruier 2024 Manuel Dizel - Kilometre : 43068

## KAPORTA VE BOYA KONTROLÜ

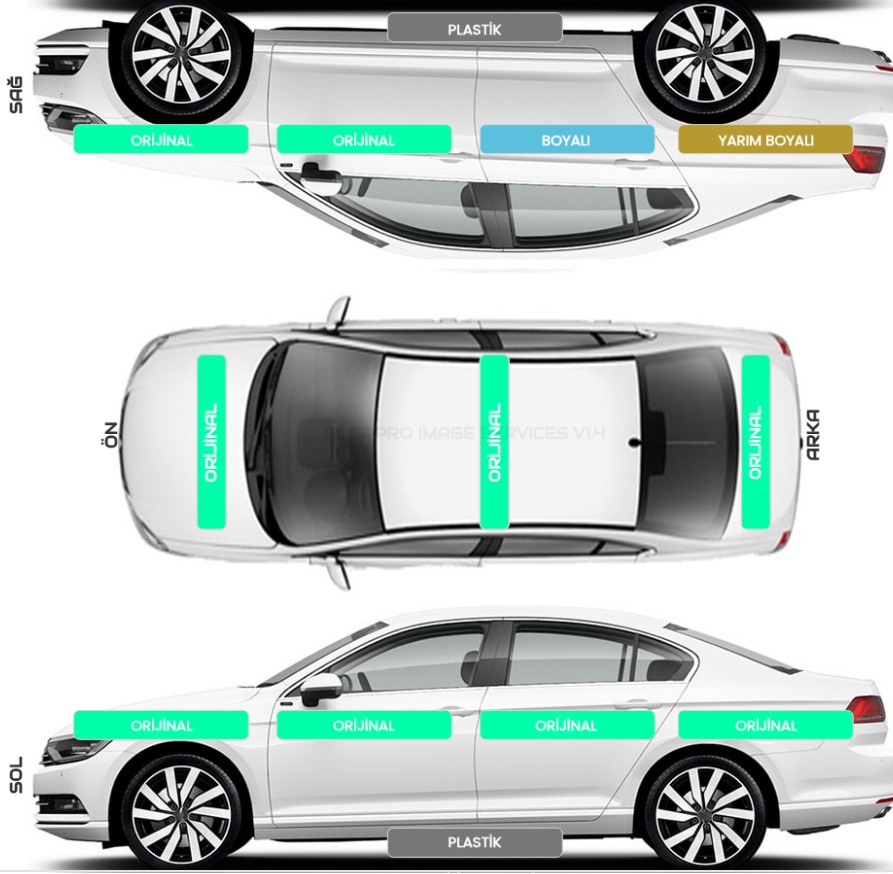
-Aracın muhtelif yerlerinde minimal düzeyde ezik ve çizikler mevcut  
-Ön camda taş izi var
