# DYNOPLUS - İZMİR YOLU ŞB

Rapor tarihi : 2025-05-29 23:05:44

Rapor id : SP293ABB409

Alıcı: OTOPOİNT MOTORLU ARAÇLAR.. Araç: 34FNV631 - NM435600006X23518 - FIAT Egea 2022 Otomatik Dizel - Kilometre : 42905

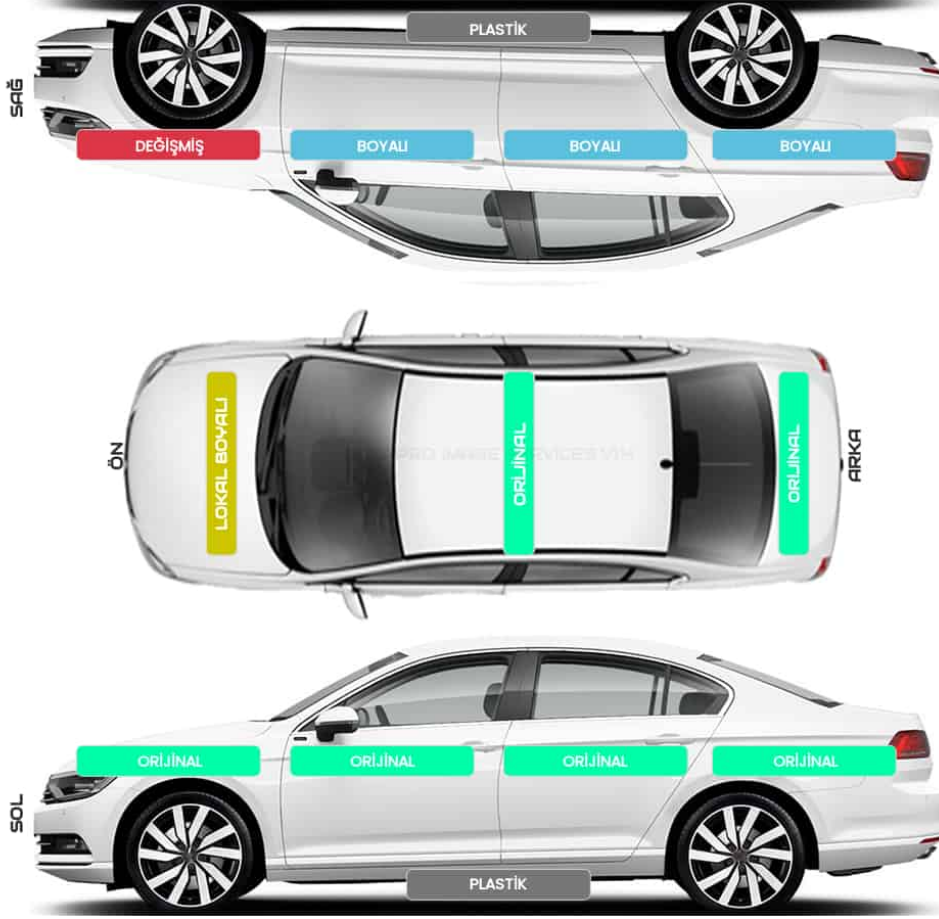
## KAPORTA VE BOYA KONTROLÜ

- O ORJİNAL
- B BOYALI
- IDB İÇ DIŞ BOYALI
- STB SÖK TAK BOYALI
- LB LOKAL BOYALI
- D DEĞİŞMİŞ
- ÇD ÇIKMA DEĞİŞMİŞ
- KSD KAPI SAÇI DEĞİŞMİŞ
- P PLASTİK
- K KAPLAMA
- C CAM
- PY PARÇA YOKTUR
- KS KASA
- ST SÖK TAK AYAR
- YB YARIM BOYALI
- İNB İNCE BOYALI

ARACIN MUHTELİF YERLERİNDE MİİNİMAL DÜZEYDE EZİK VE ÇİZİKLER MEVCUT  
SAĞ ÖN FAR DEĞİŞMİŞ  
ÖN KAPUT İÇİ HAFİF HASARLI

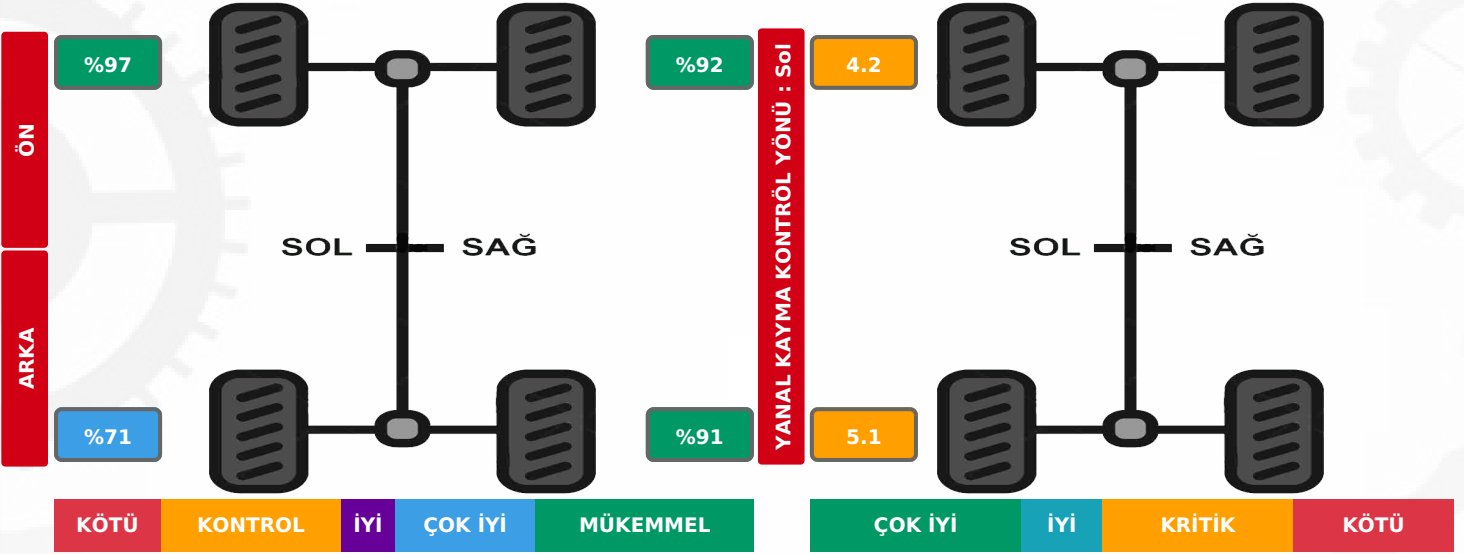
## YANAL KAYMA TEST SONUÇLARI

## SÜSPANSİYON TEST SONUÇLARI
