# DYNOPLUS - İZMİR YOLU ŞB

Alıcı: OTOPOINT MOTORLU ARAÇLAR.. Araç: 34HBE764 - NM435600006Z92019 - FİAT Egea cross 2023 Otomatik Dizel - Kilometre : 63088

## KAPORTA VE BOYA KONTROLÜ

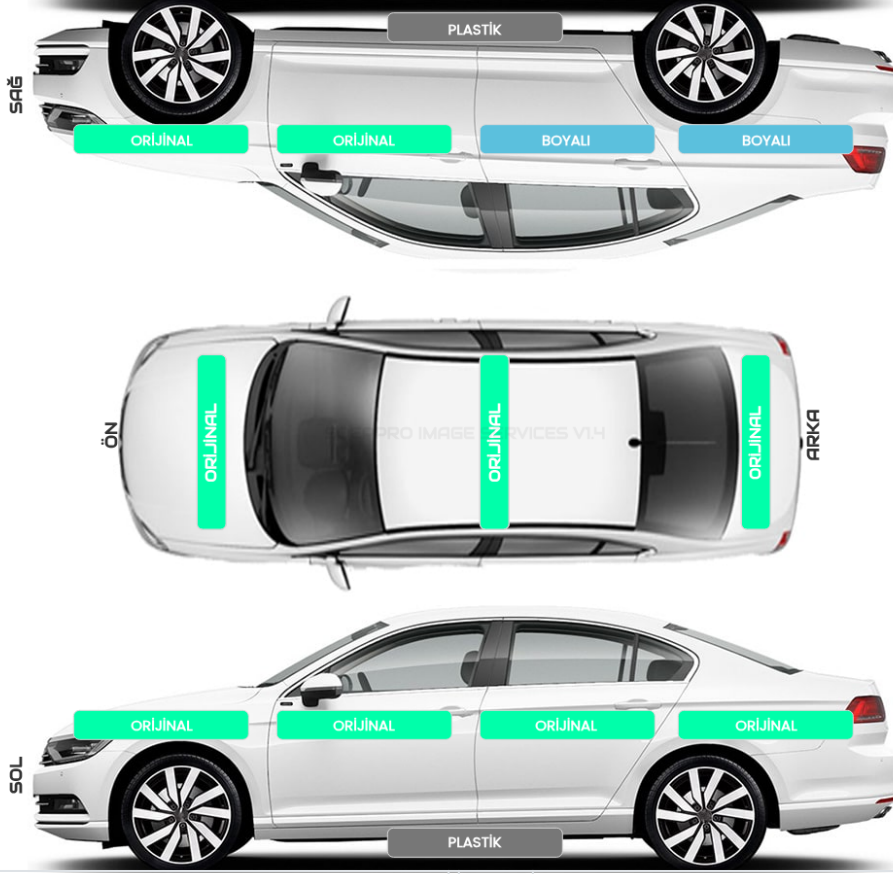
- O ORJİNAL
- B BOYALI
- IDB İÇ DİŞ BOYALI
- STB SÖK TAK BOYALI
- LB LOKAL BOYALI
- D DEĞİŞMİŞ
- ÇD ÇIKMA DEĞİŞMİŞ
- KSD KAPI SAÇI DEĞİŞMİŞ
- P PLASTİK
- K KAPLAMA
- C CAM
- PY PARÇA YOKTUR
- KS KASA
- ST SÖK TAK AYAR
- YB YARIM BOYALI
- İNB İNCE BOYALI

-Aracın muhtelif yerlerinde minimal düzeyde ezik ve çizikler mevcut
