## KAPORTA VE BOYA KONTROLÜ

Rapor tarihi : 2026-02-08 11:29:46

Rapor id : SP568BFH245

Alıcı: OTOPOİNT MOTORLU ARAÇLAR.. Araç: 34MPJ671 - VYFEDYHT0SJ539396 - FİAT Doblo Manuel Dizel - Kilometre : 31751

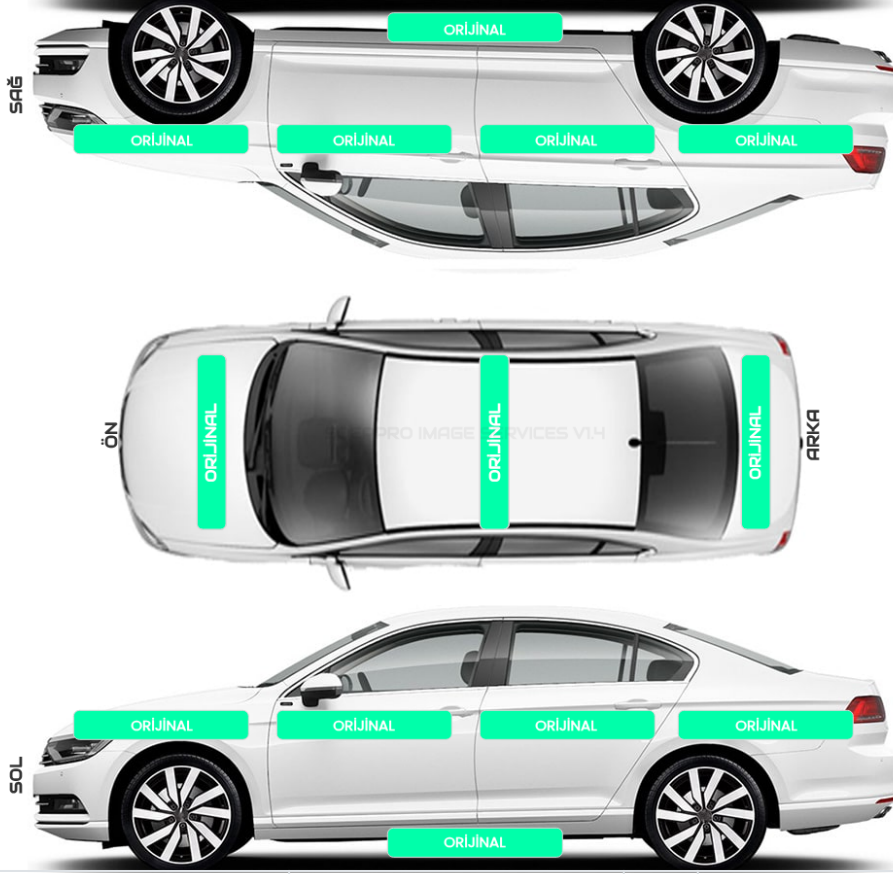
- O** ORJİNAL
- B** BOYALI
- İDB** İÇ DİŞ BOYALI
- STB** SÖK TAK BOYALI
- LB** LOKAL BOYALI
- D** DEĞİŞMİŞ
- ÇD** ÇIKMA DEĞİŞMİŞ
- KSD** KAPI SAÇI DEĞİŞMİŞ
- P** PLASTİK
- K** KAPLAMA
- C** CAM
- PY** PARÇA YOKTUR
- KS** KASA
- ST** SÖK TAK AYAR
- YB** YARIM BOYALI
- İNB** İNCE BOYALI
- LD** LOKAL DEĞİŞMİŞ

| ! Alt taban kontrolü | Muhafazada deforme var | ✓ Havuz sacı kontrolü |

Aracın muhtelif yerlerinde minimal düzeyde ezik ve çizikler mevcut
