# DYNOPLUS - İZMİR YOLU ŞB

34NCM921 - NM43560000U051812 - FİAT Egea Otomatik Dizel - Kilometre : 76502

## KAPORTA VE BOYA KONTROLÜ

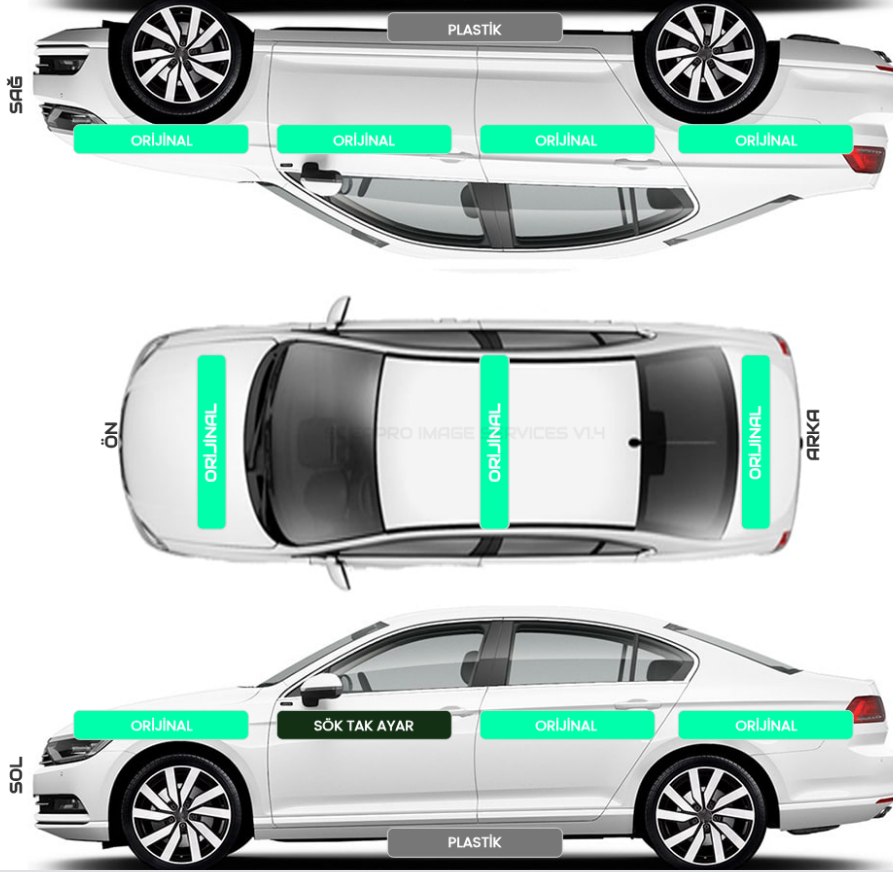
-Aracın muhtelif yerlerinde minimal düzeyde ezik, çizik ve boyasız göçük düzeltmeler mevcut  
-Sol ön kapının üst civatasında ayar işçiliği mevcut

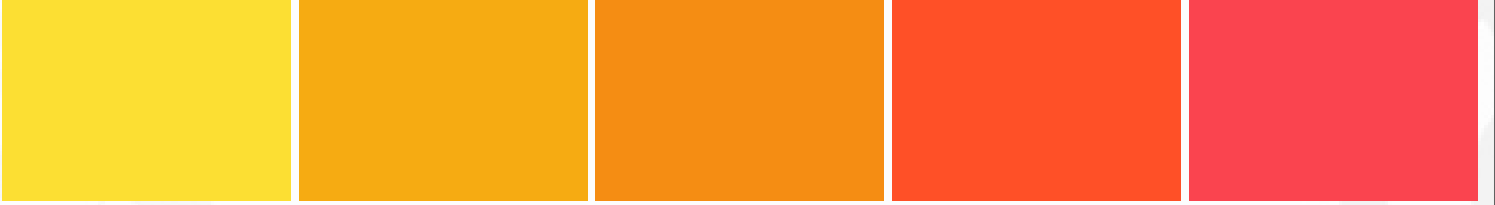
## CONTA KAÇAK TESTİ

Conta kaçak testi sonucu olası renk seçenekleri..

Renk sıralaması soldan başlayarak , iyiden kötüye doğru sıralanmıştır.

Yapılan cs motor conta testi,sorunsuz.
