# DYNOPLUS - İZMİR YOLU ŞB

Alıcı: OTOPOİNT MOTORLU ARAÇLAR.. Araç: 34HEH278 - TMBAR8NX7RY011204 - SKODA Octavia 2023 Otomatik Dizel - Kilometre : 76633

## KAPORTA VE BOYA KONTROLÜ

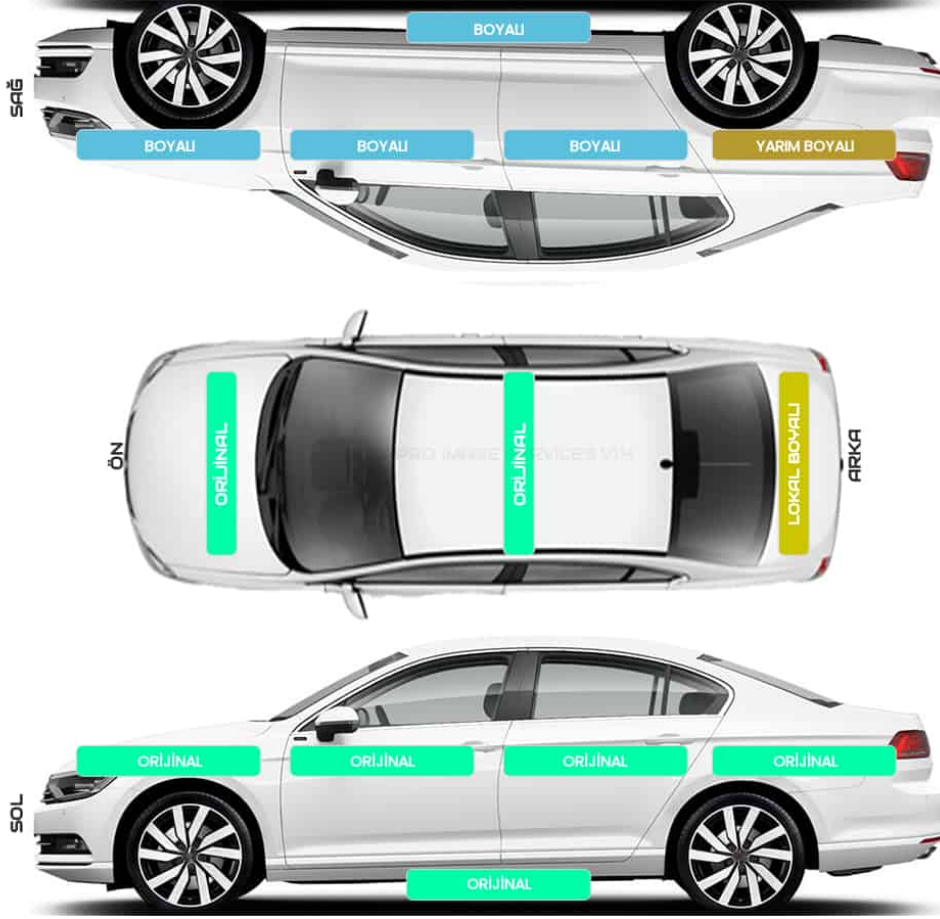
- O ORJİNAL
- B BOYALI
- IDB İÇ DIŞ BOYALI
- STB SÖK TAK BOYALI
- LB LOKAL BOYALI
- D DEĞİŞMİŞ
- ÇD ÇIKMA DEĞİŞMİŞ
- KSD KAPI SAÇI DEĞİŞMİŞ
- P PLASTİK
- K KAPLAMA
- C CAM
- PY PARÇA YOKTUR
- KS KASA
- ST SÖK TAK AYAR
- YB YARIM BOYALI

ARACIN MUHTELİF YERLERİNDE MİNİMAL DÜZEYDE EZİK VE ÇİZİKLER MEVCUT
