# DYNOPLUS - İZMİR YOLU ŞB

Rapor tarihi : 2025-06-11 11:48:00  
Rapor id : SP287BDF403

Alıcı: OTOPOINT MOTORLU ARAÇLAR.. Araç: 34MRM996 - VR3USHNS1RJ004388 - PEUGEOT 2008 2024 Otomatik Benzin - Kilometre : 6416

## KAPORTA VE BOYA KONTROLÜ

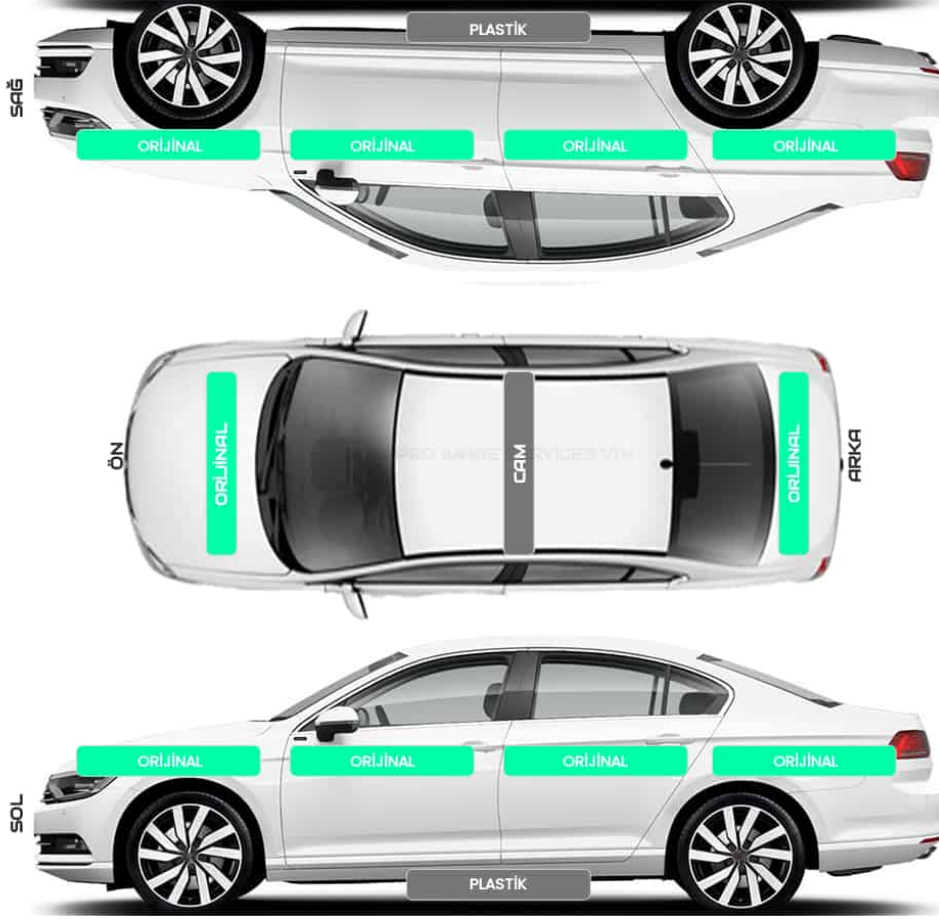
- O ORJİNAL
- B BOYALI
- IDB İÇ DIŞ BOYALI
- STB SÖK TAK BOYALI
- LB LOKAL BOYALI
- D DEĞİŞMİŞ
- ÇD ÇIKMA DEĞİŞMİŞ
- KSD KAPI SAÇI DEĞİŞMİŞ
- P PLASTİK
- K KAPLAMA
- C CAM
- PY PARÇA YOKTUR
- KS KASA
- ST SÖK TAK AYAR
- YB YARIM BOYALI
- İNB İNCE BOYALI
