Sayfa : 1 / 18
EKSPERTİZ BİLGİLENDİRME SAYFASI

- **NM435600006Y21078** şasi numaralı araca ait ekspertiz raporudur.
- Rapor bilgilendirme sayfası dahil olmak üzere toplam 18 sayfadan oluşmaktadır. Orijinelliğini tüm sayfalarda bulunan karekodları okutarak sorgulayabilirsiniz.
- İşbu rapor Bursa Net Ekspertiz Otomotiv Servis Hizm. San.ve Tic. Ltd. Şti Alaaddin bey Mah. Ay Fatma Cad Mese-5 İş Merkezi C Blok No: 5 C/B, 16120 Nilüfer/Bursa VD:ÇEKİRGE VN:1911231291 TEL:05013410020
- 0224 441 00 20 tarafından düzenlenmiştir.

İşlem Tarihi:	05.10.2024 08:55:59 - 12:17:00	Şasi No:	NM435600006Y21078
Marka :	TOFAS-FIAT	Model	EGEA CROSS STREET 1.6 M.JET 130 DCT / 2022

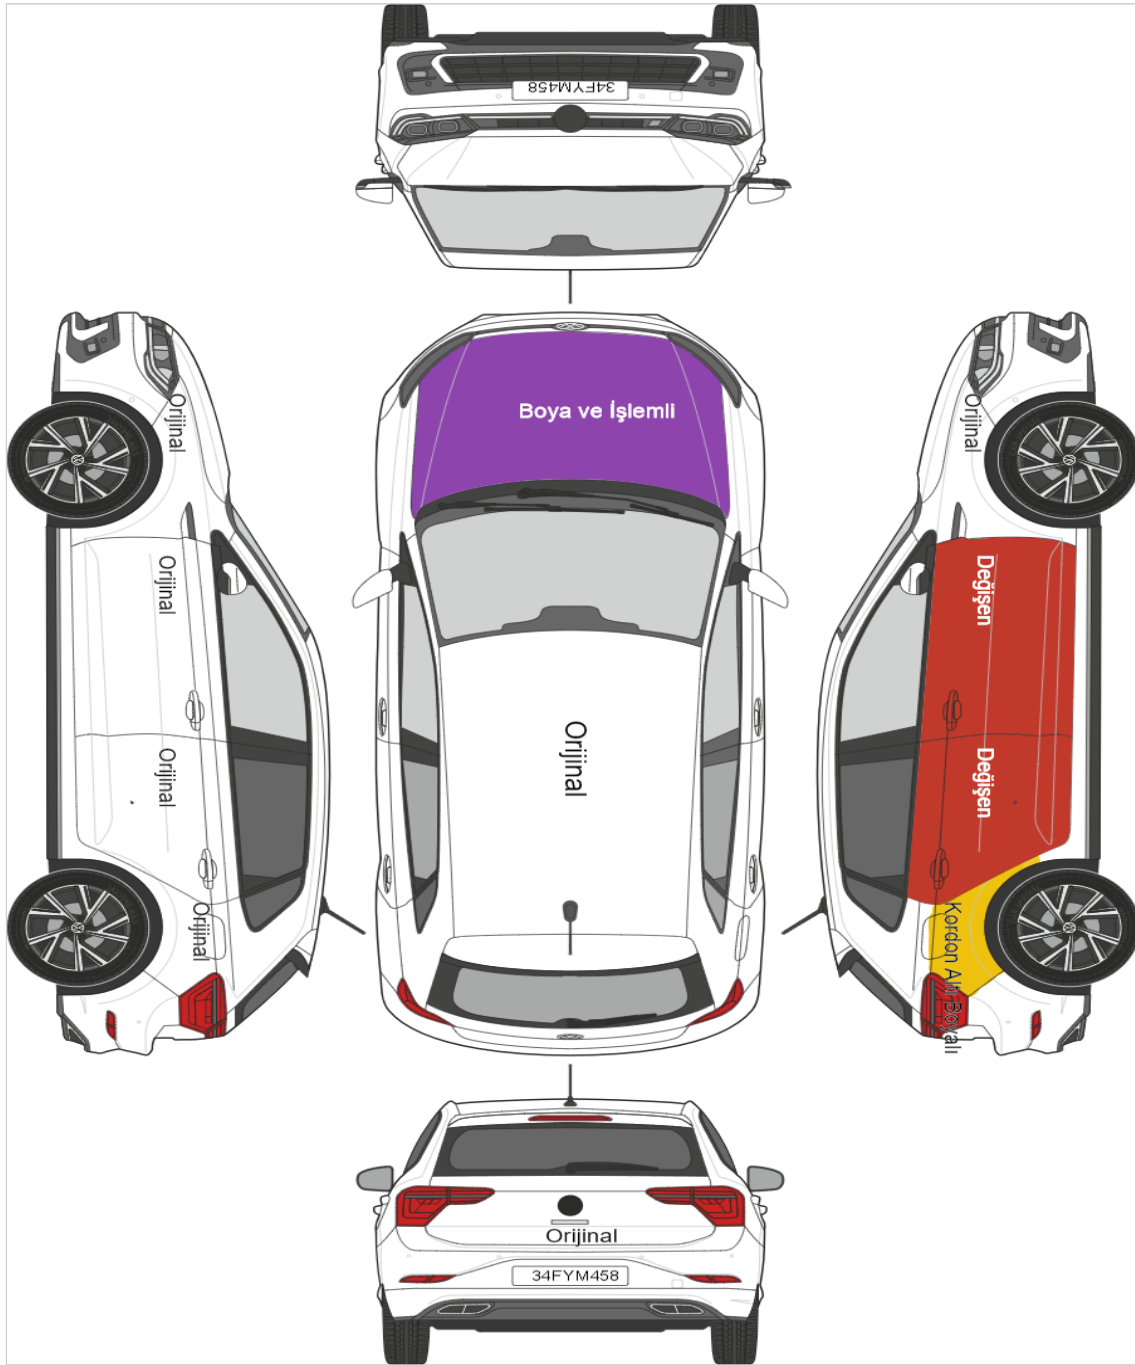
BOYA KAPORTA DIŞ KONTROLLER

BOYALI	DEĞİŞEN	LOKAL BOYALI	ORİJİNAL	BOYALI İŞLEMLİ	DOLU GÖÇÜĞÜ	HASARLI	EZİK GÖÇÜK	SÖKÜLÜP TAKILMIŞ
--------	---------	--------------	----------	----------------	-------------	---------	------------	------------------

BOYA KAPORTA KONTROLLERİ 2 SAYFADAN OLUŞMAKTADIR

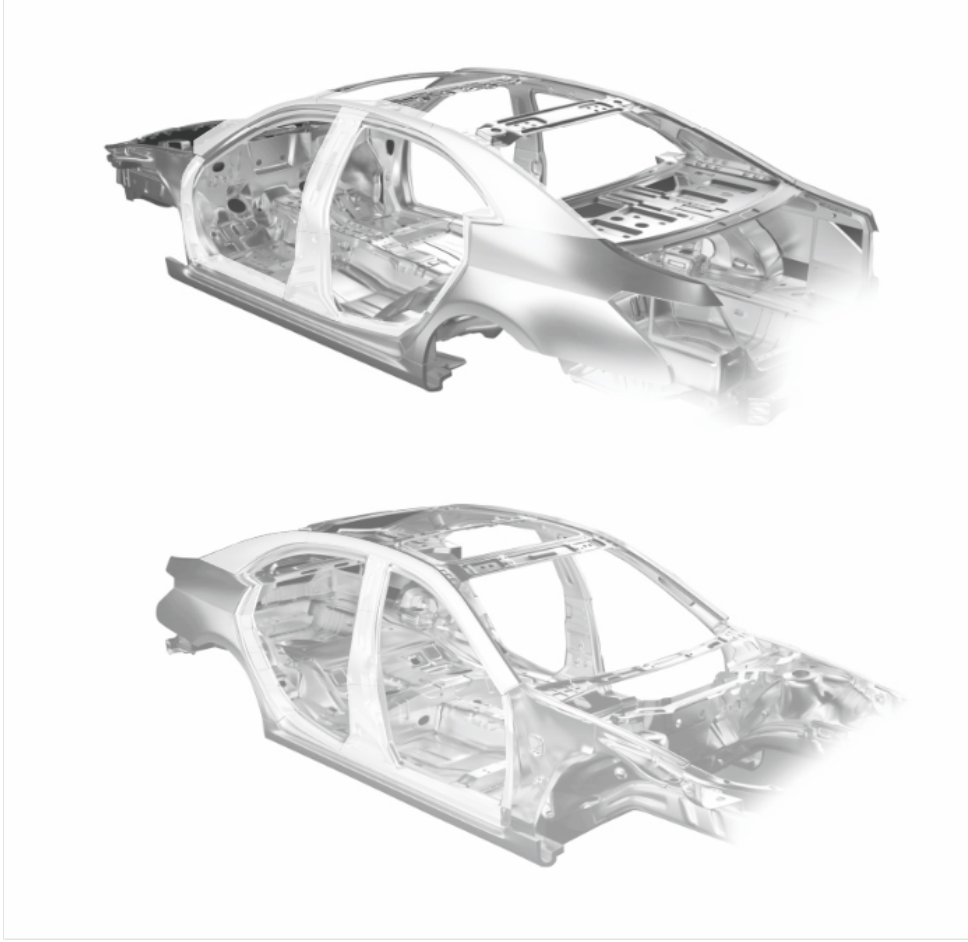
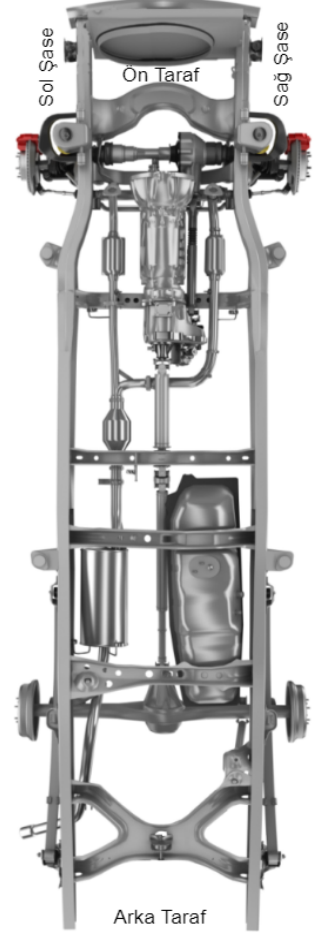
ARAÇ DİREK & ŞASİ KONTROLLERİ

DİREK KONTROL SONUÇLARI

Sol Orta Direk	Orijinal	Sol Ön Cam Direği	Orijinal
Sol Arka Üst Direk	Orijinal	Sol Ön Basamak	Orijinal
Sol Arka Basamak	Orijinal	Sol Ön Kapı İç Direk	Orijinal
Sol Çamurluk Kilit Karşılığı	Orijinal	Sol Üst Direk	Orijinal
Sağ Orta Direk	Orijinal	Sağ Ön Cam Direği	Orijinal
Sağ Arka Üst Direk	Orijinal	Sağ Ön Basamak	Orijinal
Sağ Arka Basamak	Orijinal	Sağ Ön Kapı İç Direk	Orijinal
Sağ Çamurluk Kilit Karşılığı	Orijinal	Sağ Üst Direk	Orijinal

ŞASİ KONTROL SONUÇLARI

Sol Şasi	
Sağ Şasi

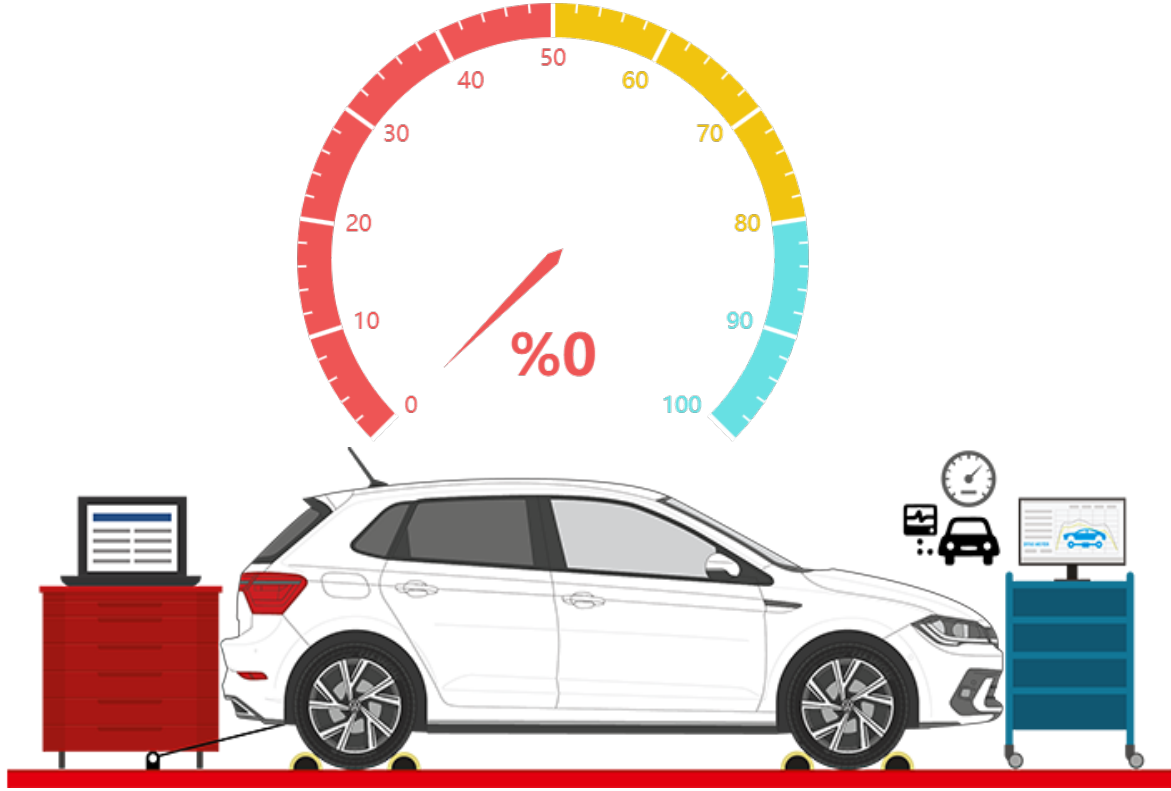
DYNO MOTOR PERFORMANS TEST SONUCU

Aracın Motor Gücü (KW)	96 KW - 129 BG
Ölçülen Motor Gücü (KW)	0 KW - 0 BG
Üretilen Anlık Performans (%)	% 0

MÜŞTERİ BİLGİSİ DÂHİLİNDE DYNO TEST YAPILMAMIŞTIR. YOL TESTİ YAPILDI.

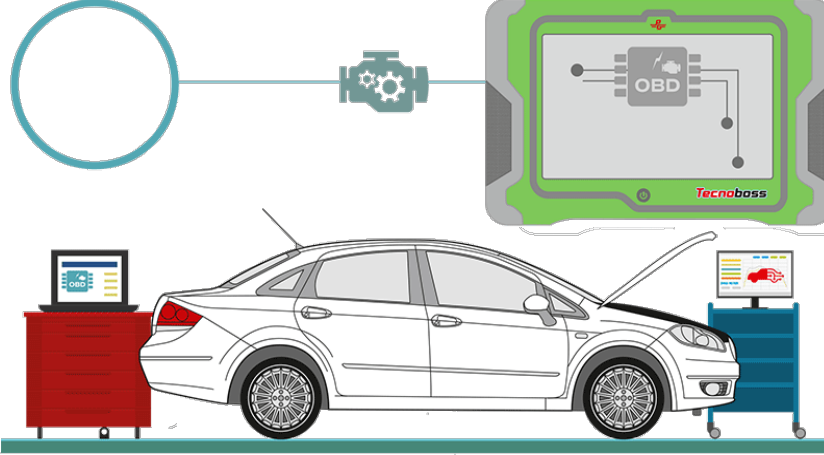
OBD ELEKTRONİK KONTROL SONUCU

95. Beyin Aktif Ve Pasif Arıza İncelemesi Ve Raporlaması	Yok
96. Kameralar	Yok
97. Yol Bilgisayarı	Çalışıyor
98. Gösterge Panel Elektronikleri	Çalışıyor
99. Klima Kontrol Paneli Elektronikleri	Çalışıyor
100. Direksiyon Kumanda Elektronikleri	Çalışıyor
101. Multi Medya	Çalışıyor
102. Park Sensörü	Sağlam
103. Radyo	Çalışıyor
104. Akü	İyi
105. Otomatik Şanzıman Elektronikleri Ecu/Obd Arıza Kaydı	Yok
106. ABS/ESP/ESR Fren Elektronikleri Ecu/Obd Arıza Kaydı	Yok
107. Hava Yastığı Elektronikleri Ecu/Obd Arıza Kaydı	Yok
108. Motor Elektronikleri Ecu/Obd Arıza Kaydı	Yok
109. Dijital Klima Elektronikleri Ecu/Obd Arıza Kaydı	Yok
