KADE OTO EKSPERTİZ OTOMOTİV GIDA SANAYİ VE TİCARET  
ANONİM ŞİRKETİ  
ÜÇEVLER MAH. ERSAN SK. NO:12/A NİLÜFER/BURSA

Rapor no.: 20260806104844

Plaka : 34MSJ579

### OTOPOINT MOTORLU ARAÇLAR FULL EKSPERTİZ İçeriği

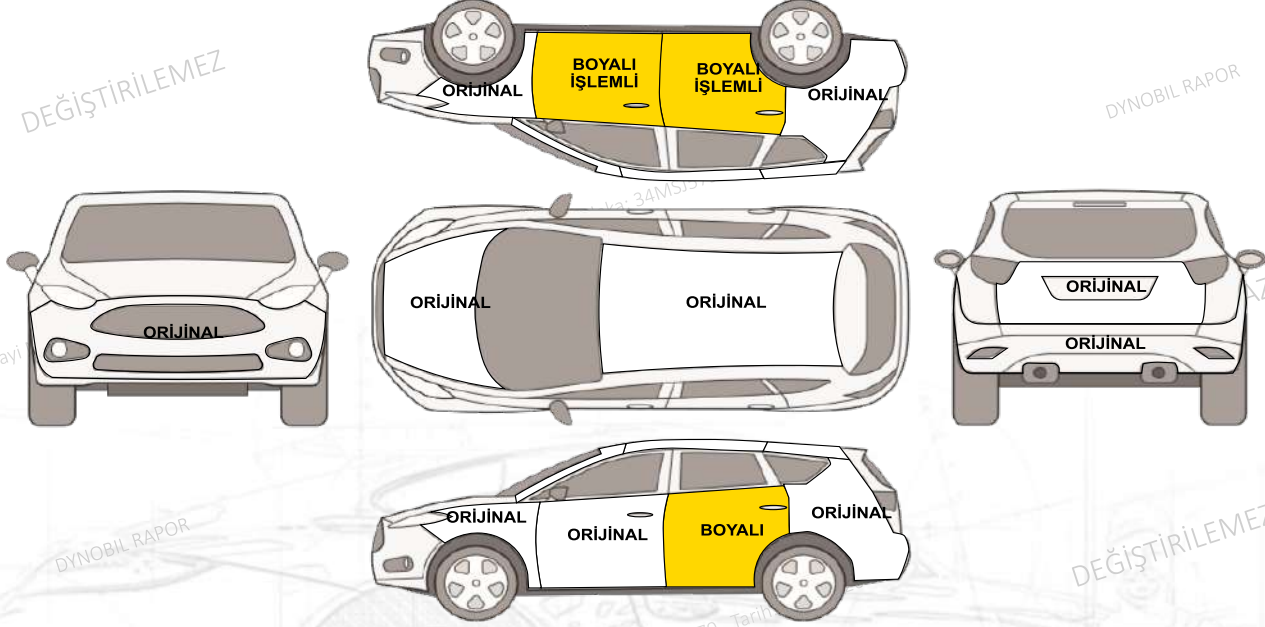
## KAPORTA EKSPERTİZ RAPORU

| Sol Ön Kapı | ORJİNAL | Sağ Ön Kapı | BOYALI-İŞLEMLİ |
| Sol Arka Kapı | BOYALI | Sağ Arka Kapı | BOYALI-İŞLEMLİ |
| Karasörde ezik ve çizikler | VAR | | |
