# DYNOPLUS - İZMİR YOLU ŞB

Rapor id : SP269CHG510

Alıcı: OTOPOİNT MOTORLU ARAÇLAR.. Araç: 34FAZ764 - VF1RFB00768994530 - RENAULT Megane 2022 Otomatik Dizel - Kilometre : 46641

## KAPORTA VE BOYA KONTROLÜ

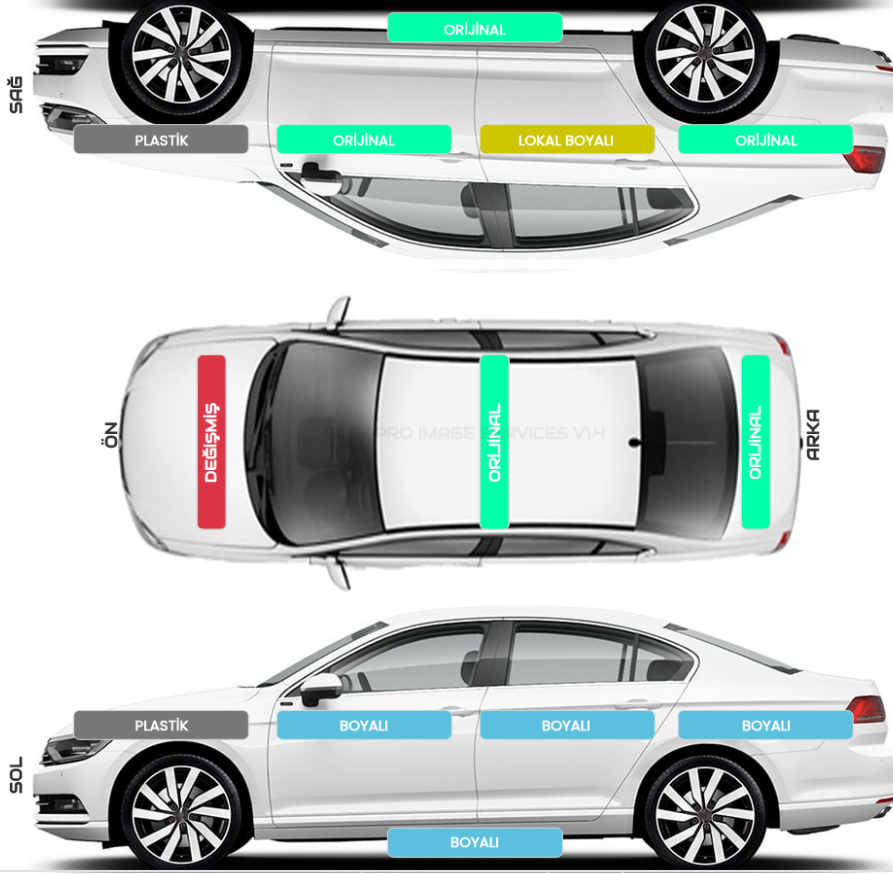
- O ORJİNAL
- B BOYALI
- IDB İÇ DIŞ BOYALI
- STB SÖK TAK BOYALI
- LB LOKAL BOYALI
- D DEĞİŞMİŞ
- ÇD ÇIKMA DEĞİŞMİŞ
- KSD KAPI SAÇI DEĞİŞMİŞ
- P PLASTİK
- K KAPLAMA
- C CAM
- PY PARÇA YOKTUR
- KS KASA
- ST SÖK TAK AYAR
- YB YARIM BOYALI
- İNB İNCE BOYALI

| ! | Sol üst direk kontrolü | Lokal boyalı | ✓ | Sağ üst direk kontrolü |

Sağ plastik ön Çamurluk değişmiş  
Sol plastik ön Çamurluk boyalı  
Sağ Dış ön cam direği boyalı  
Kapi civatalarda sök tak ayar işçilikleri mevcut  
Sağ sol ön farlar değişmiş  
Plastik Ön panelin sağ kısmı onarımlı  
Ön tampon iç plastiklerinde kırık ve çatlaklar var  
Aracın muhtelif yerlerinde minimal düzeyde ezik ve çizikler mevcut
