# DYNOPLUS - İZMİR YOLU ŞB

Rapor tarihi : 2025-05-16 15:42:33

Rapor id : SP794ABG807

Alıcı: OTOPOİNT MOTORLU ARAÇLAR.. Araç: 34FNV302 - NM435600006X25824 - FIAT Egea 2022 Otomatik Dizel - Kilometre : 75963

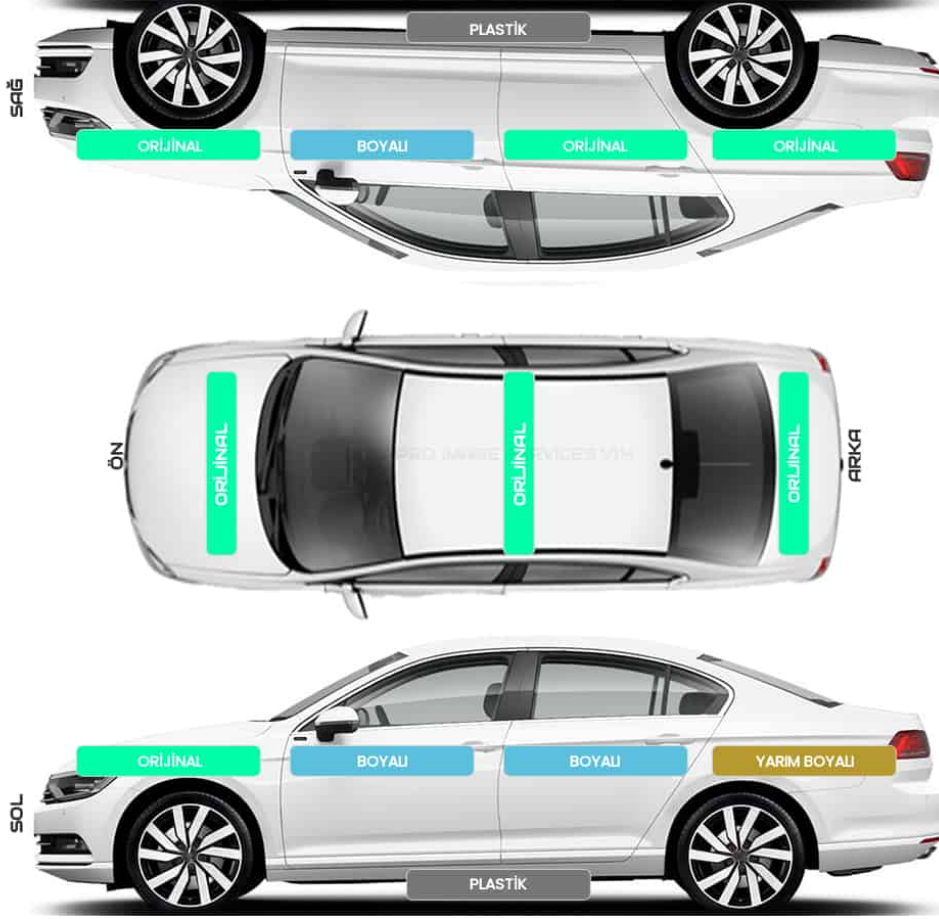
## KAPORTA VE BOYA KONTROLÜ

- O ORJİNAL
- B BOYALI
- IDB İÇ DIŞ BOYALI
- STB SÖK TAK BOYALI
- LB LOKAL BOYALI
- D DEĞİŞMİŞ
- ÇD ÇIKMA DEĞİŞMİŞ
- KSD KAPI SAÇI DEĞİŞMİŞ
- P PLASTİK
- K KAPLAMA
- C CAM
- PY PARÇA YOKTUR
- KS KASA
- ST SÖK TAK AYAR
- YB YARIM BOYALI
- İNB İNCE BOYALI

ARACIN MUHTELİF YERLERİNDE MİNİMAL DÜZEYDE EZİK VE ÇİZİKLER MEVCUT  
ÖN TAMPON DEMİRİ HASARLI

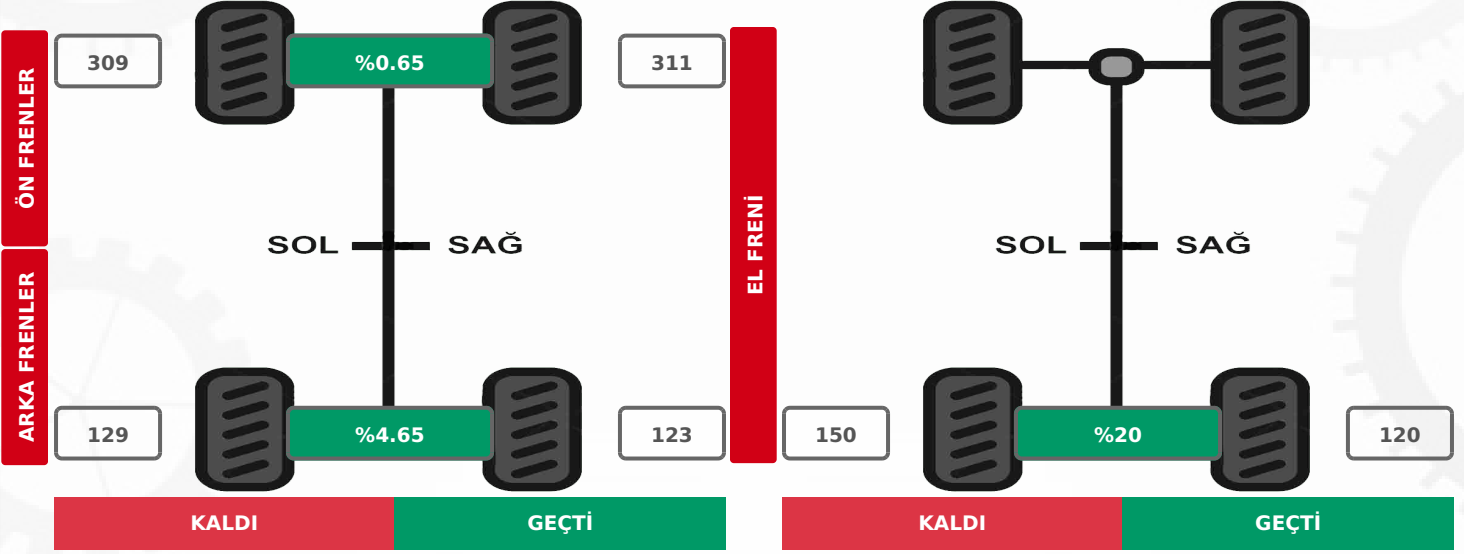
## FREN SÜSPANSİYON VE YANAL KAYMA

## SÜSPANSİYON TEST SONUÇLARI
