# DYNOPLUS - İZMİR YOLU ŞB

Alıcı: OTOPOİNT MOTORLU ARAÇLAR.. Araç: 77ADS132 - NLHBL81G4SZ605557 - HYUNDAİ Bayon 2024 Otomatik Benzin - Kilometre : 16541

## KAPORTA VE BOYA KONTROLÜ

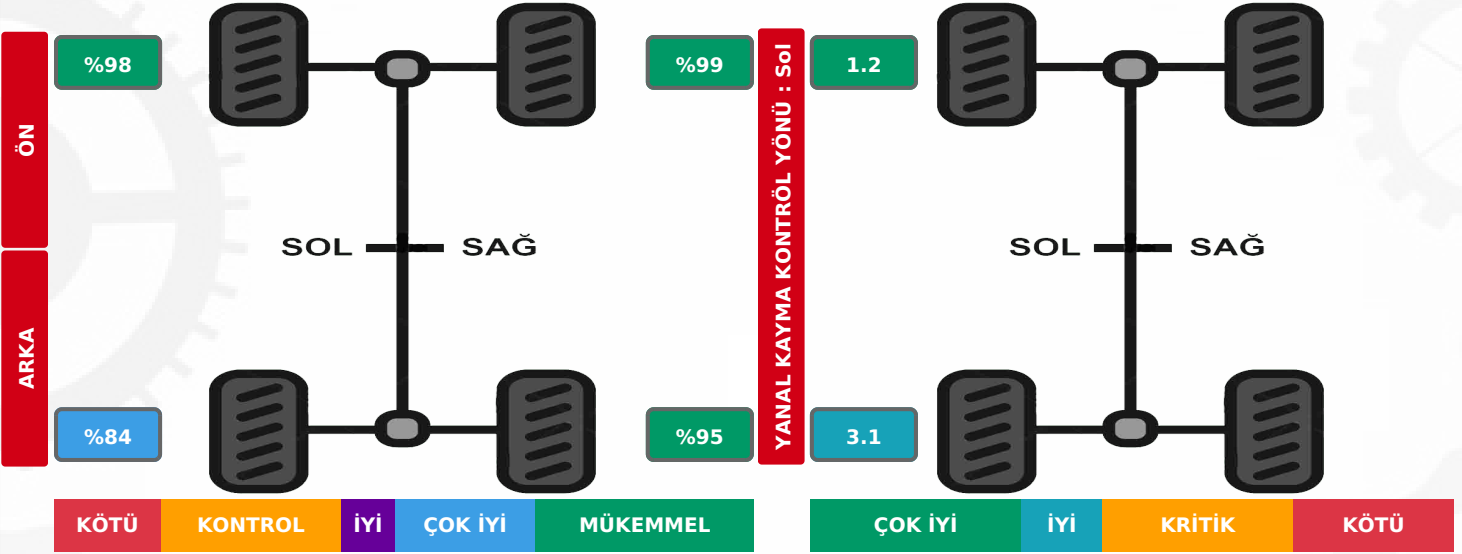
## YANAL KAYMA TEST SONUÇLARI

## SÜSPANSİYON TEST SONUÇLARI

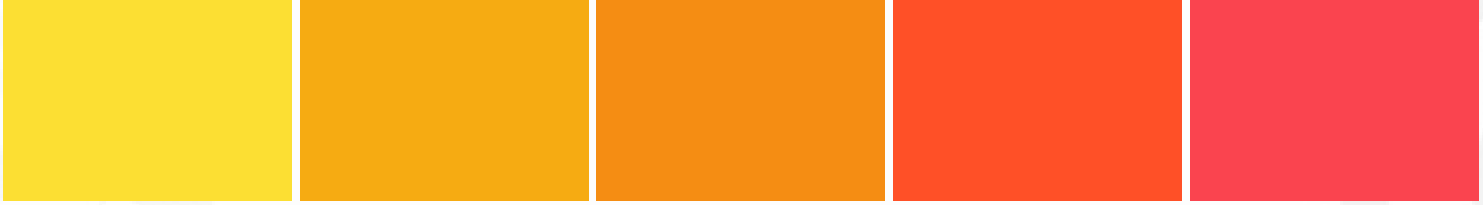
### CONTA KAÇAK TESTİ

Conta kaçak testi sonucu olası renk seçenekleri..

Renk sıralaması soldan başlayarak , iyiden kötüye doğru sıralanmıştır.

Aracınıza uygulanan test sonrası oluşan renk yakın tahmin olarak aşağıda gösterilmiştir.

Yapılan CS moto conta kaçak testi , sorunsuz
