# DYNOPLUS - İZMİR YOLU ŞB

Rapor tarihi : 2025-06-02 19:39:00

Rapor id : SP326ADG396

Alıcı: OTOPOINT MOTORLU ARAÇLAR.. Araç: 34KLD997 - WF02N1ER82RA36699 - FORD Tourneo 2024 Manuel Dizel - Kilometre : 36102

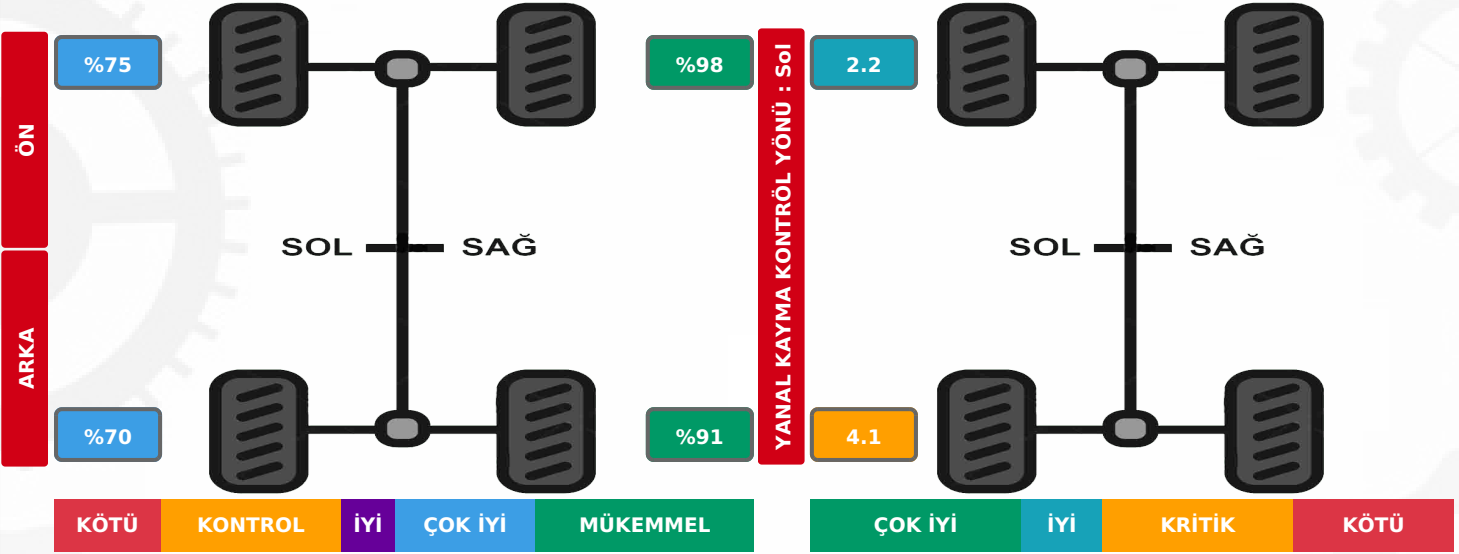
## YANAL KAYMA TEST SONUÇLARI

## SÜSPANSİYON TEST SONUÇLARI
