# DYNOPLUS - İZMİR YOLU ŞB

Alıcı: OTOPOİNT MOTORLU ARAÇLAR.. Araç: 34GMM374 - NM435600006Z36645 - FIAT Egea 2023 Otomatik Dizel - Kilometre : 67188

## KAPORTA VE BOYA KONTROLÜ

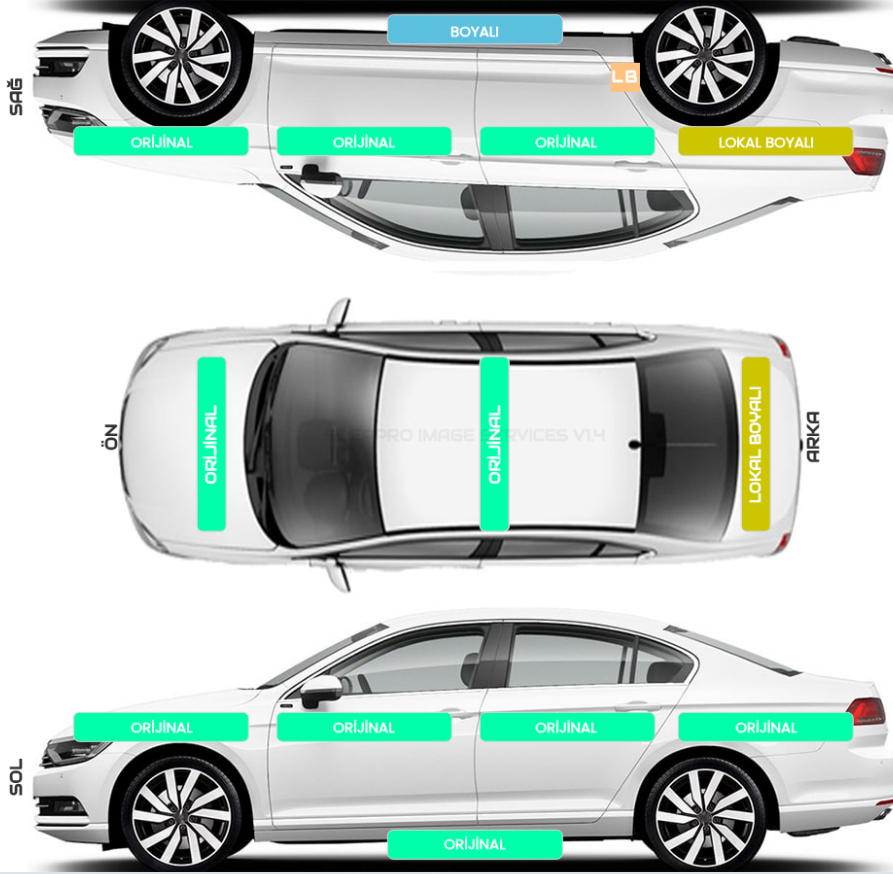
LB= Lokal boyalı bölge

| ✓ Ön panel kontrolü | ! Arka panel kontrolü | Hafif ezik var. |

Arka tampon demiri hasarlı  
Araçın muhtelif yerlerinde ezik ve çizikler mevcut
