Sayfa : 1 / 18
EKSPERTİZ BİLGİLENDİRME SAYFASI

İşlem Tarihi:	09.10.2024 13:20:41 - 16:34:00	Şasi No:	NM435600006X88824
Marka :	TOFAS-FIAT	Model	EGEA CROSS STREET 1.6 M.JET 130 DCT / 2022

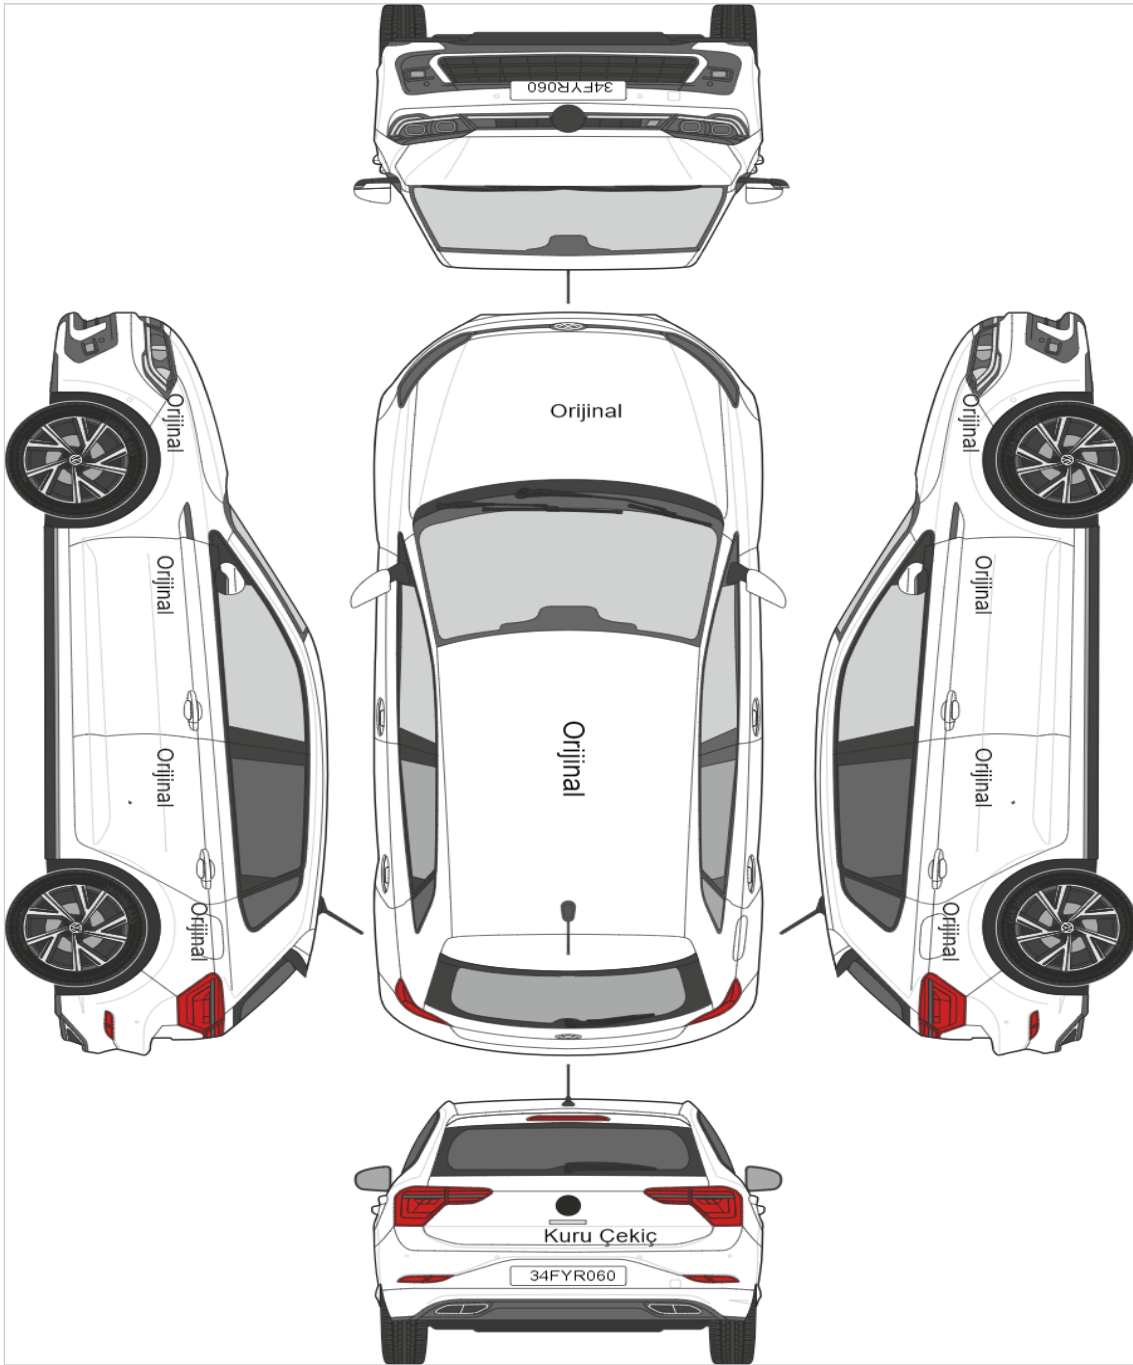
BOYA KAPORTA DIŞ KONTROLLER

BOYALI	DEĞİŞEN	LOKAL BOYALI	ORİJİNAL	BOYALI İŞLEMLİ	DOLU GÖÇÜĞÜ	HASARLI	EZİK GÖÇÜK	SÖKÜLÜP TAKILMIŞ
--------	---------	--------------	----------	----------------	-------------	---------	------------	------------------

BOYA KAPORTA KONTROLLERİ 2 SAYFADAN OLUŞMAKTADIR

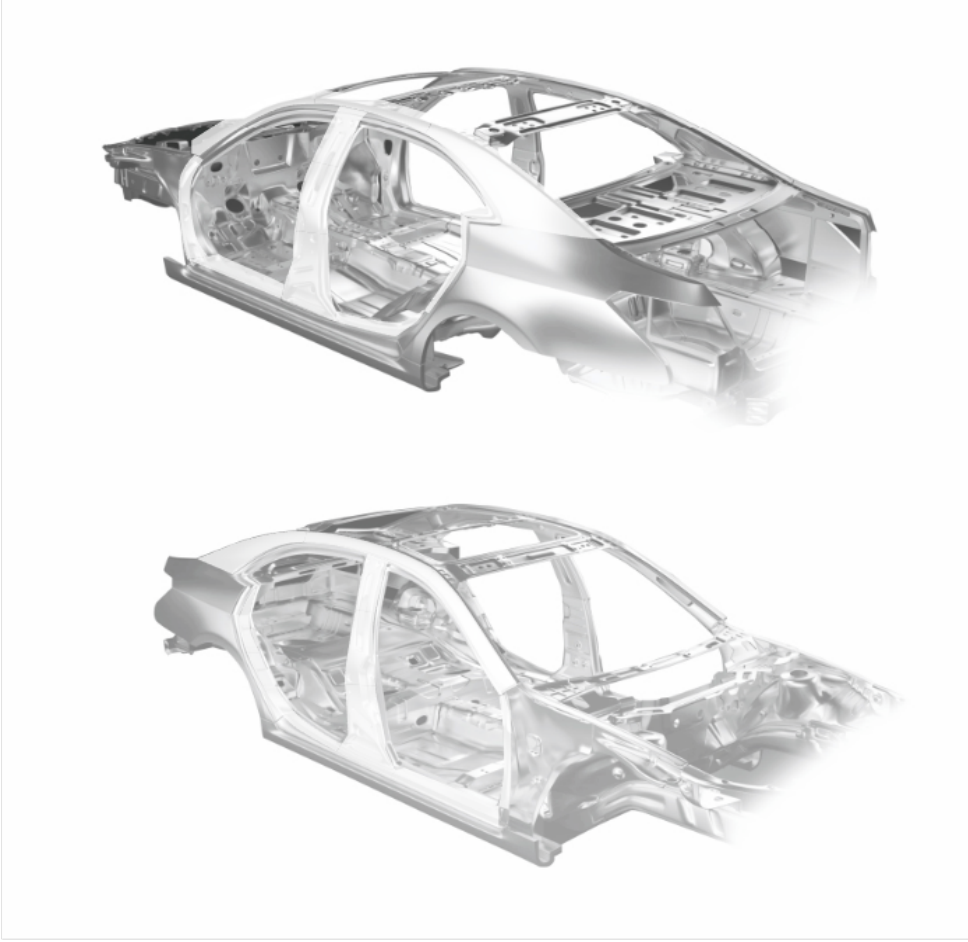
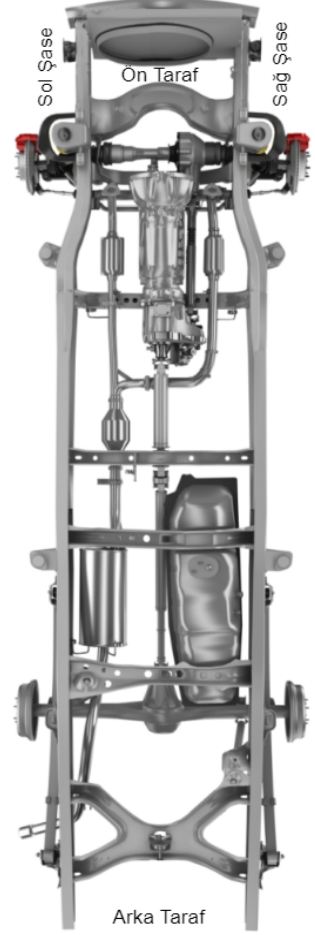
ARAÇ DİREK & ŞASİ KONTROLLERİ

DİREK KONTROL SONUÇLARI

Sol Orta Direk	Orijinal	Sol Ön Cam Direği	Orijinal
Sol Arka Üst Direk	Orijinal	Sol Ön Basamak	Orijinal
Sol Arka Basamak	Orijinal	Sol Ön Kapı İç Direk	Orijinal
Sol Çamurluk Kilit Karşılığı	Orijinal	Sol Üst Direk	Orijinal
Sağ Orta Direk	Orijinal	Sağ Ön Cam Direği	Orijinal
Sağ Arka Üst Direk	Orijinal	Sağ Ön Basamak	Orijinal
Sağ Arka Basamak	Orijinal	Sağ Ön Kapı İç Direk	Orijinal
Sağ Çamurluk Kilit Karşılığı	Orijinal	Sağ Üst Direk	Orijinal

ŞASİ KONTROL SONUÇLARI

Sol Şasi	
Sağ Şasi

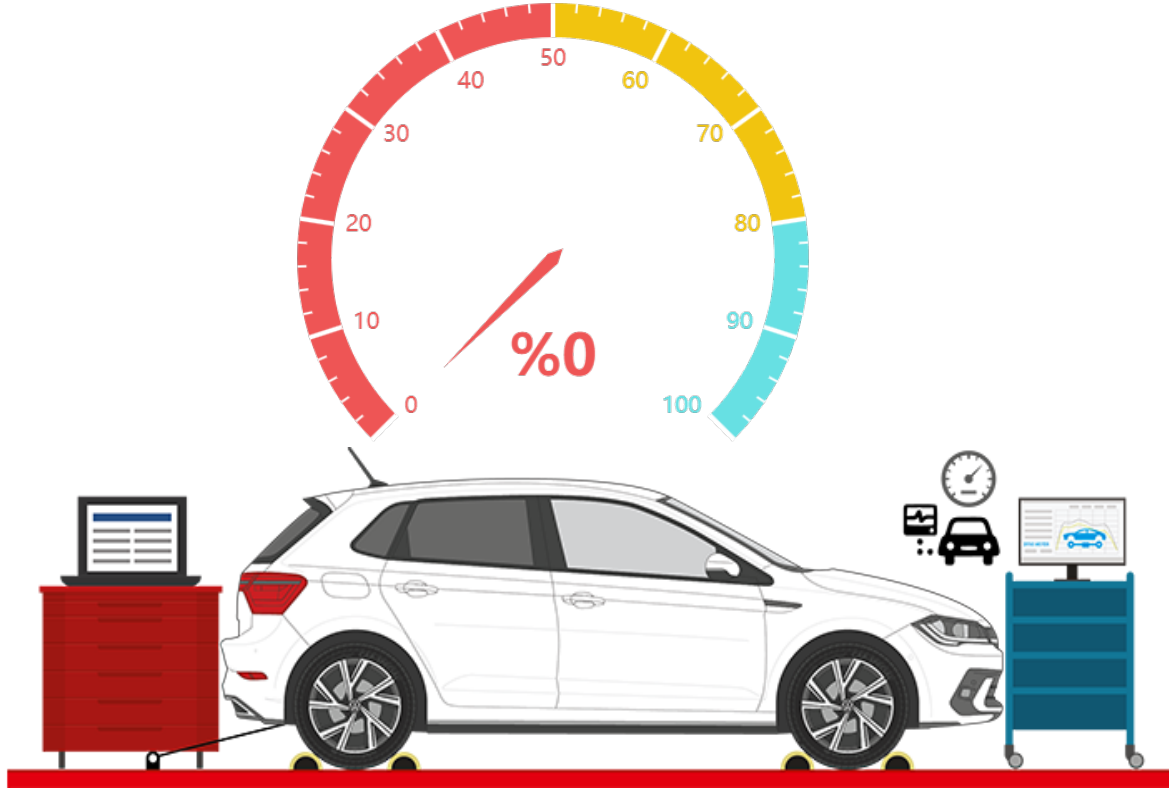
DYNO MOTOR PERFORMANS TEST SONUCU

Aracın Motor Gücü (KW)	96 KW - 129 BG
Ölçülen Motor Gücü (KW)	0 KW - 0 BG
Üretilen Anlık Performans (%)	% 0

MÜŞTERİ BİLGİSİ DÂHİLİNDE DYNO TEST YAPILMAMIŞTIR. YOL TESTİ YAPILDI.
