# DYNOPLUS - İZMİR YOLU ŞB

Rapor tarihi : 2025-08-18 17:10:01

Alıcı: OTOPOİNT MOTORLU ARAÇLAR.. Araç: 34FAZ671 - VF1RFB00468994579 - RENAULT Megane 2021 Otomatik Dizel - Kilometre : 22913

## KAPORTA VE BOYA KONTROLÜ

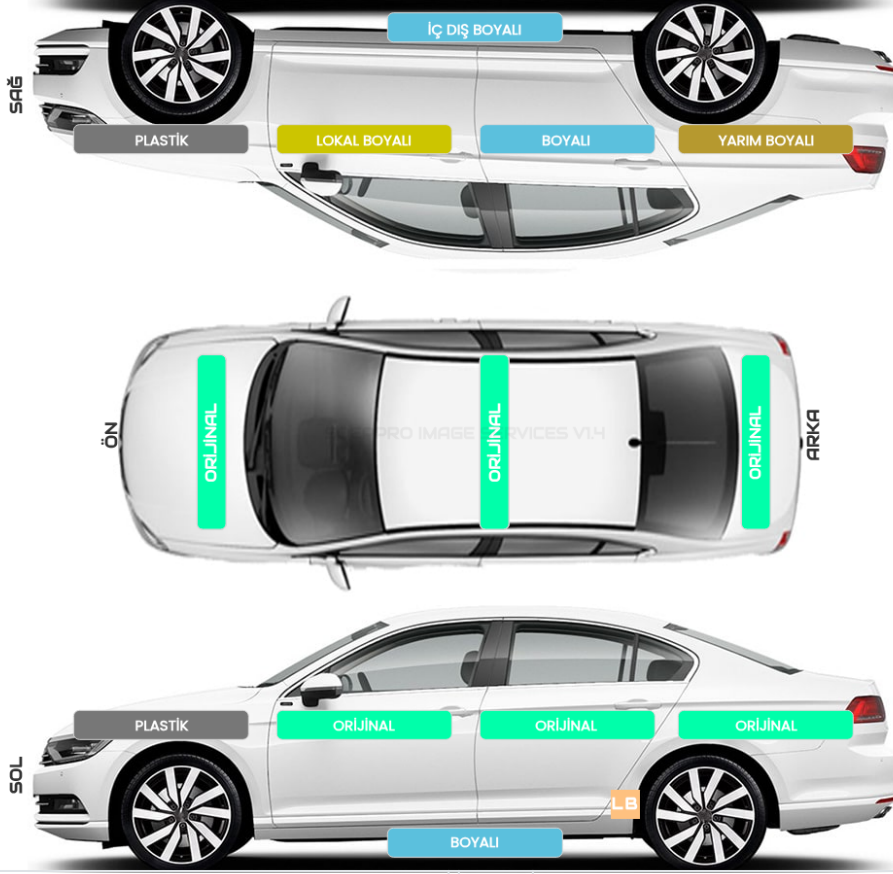
LB= Lokal boyalı bölge

Aracın muhtelif yerlerinde minimal düzeyde ezik ve çizikler mevcut
